Sayfa : 1 / 19
EKSPERTİZ BİLGİLENDİRME SAYFASI

Bayi Adı	Bursa İzmir Yolu		
Bayi Adres	Pilot Garage Oto Ekspertiz Bursa / İzmir Yolu Alaaddinbey Mah. Ayfatma Cad Mese-5 İş Merkezi C Blok No: 5 C/B, 16120 Nilüfer/Bursa		
Bayi Telefon	+902244410020		
Rapor Numarası	3443150	Tarih	09.08.2024
Ekspertiz Paketi	Otopoint Business Class (Bayiye Ödeme)	Paket Tutarı	-
Plaka	34DYS154	Şasi	VR1JCYHZUMY008719
KM	93,513	Yıl	2021
Marka	DS	Model	DS7 CROSSBACK
Yakıt Tipi	DİZEL	Motor Gücü	96 KW - 129 BG
Renk	GRİ (KRISTAL)	Motor Numarası	10Q4EP0004509
ARAÇ SAHİBİ BİLGİLERİ		ALICI MÜŞTERİ BİLGİLERİ	
Ad Soyad	OTOPOINT MOTORLU ARAÇLAR SATIŞ SERVİS SANAYİ TİCARET LİMİTED ŞİRKETİ	Ad Soyad	OTOPOINT MOTORLU ARAÇLAR SATIŞ SERVİS SANAYİ TİCARET LİMİTED ŞİRKETİ
TC/Vergi/Mersis		TC/Vergi/Mersis	1
Telefon	1	Telefon	1

İşlem Tarihi:	09.08.2024 15:08:39 - 17:29:00	Şasi No:	VR1JCYHZUMY008719
Marka :	DS	Model	DS7 CROSSBACK / 2021

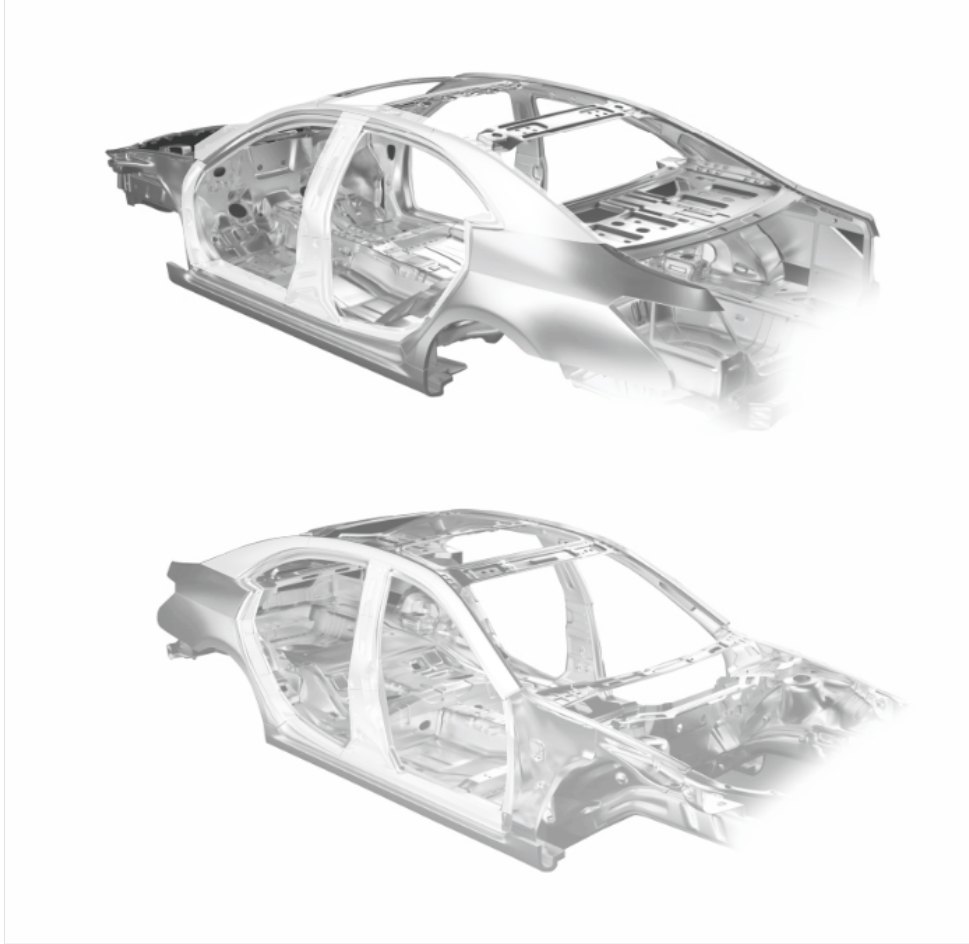
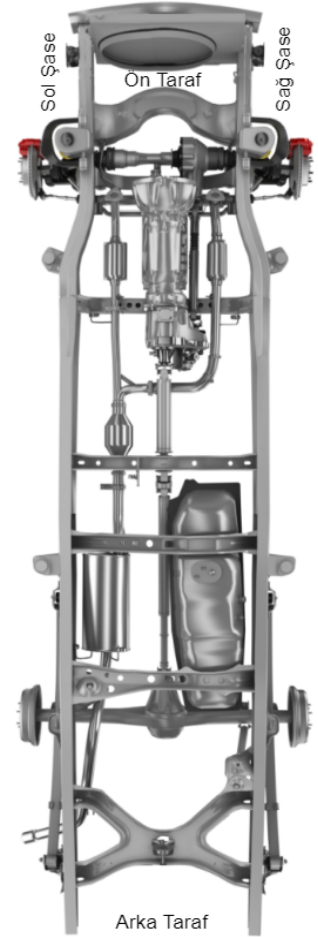
ARAÇ DİREK & ŞASI KONTROLLERİ

Sol Orta Direk	Orijinal	Sol Ön Cam Direği	Orijinal
Sol Arka Üst Direk	Orijinal	Sol Ön Basamak	Orijinal
Sol Arka Basamak	Orijinal	Sol Ön Kapı İç Direk	Orijinal
Sol Çamurluk Kilit Karşılığı	Orijinal	Sol Üst Direk	Orijinal
Sağ Orta Direk	Orijinal	Sağ Ön Cam Direği	Orijinal
Sağ Arka Üst Direk	Orijinal	Sağ Ön Basamak	Orijinal
Sağ Arka Basamak	Orijinal	Sağ Ön Kapı İç Direk	Orijinal
Sağ Çamurluk Kilit Karşılığı	Orijinal	Sağ Üst Direk	Orijinal

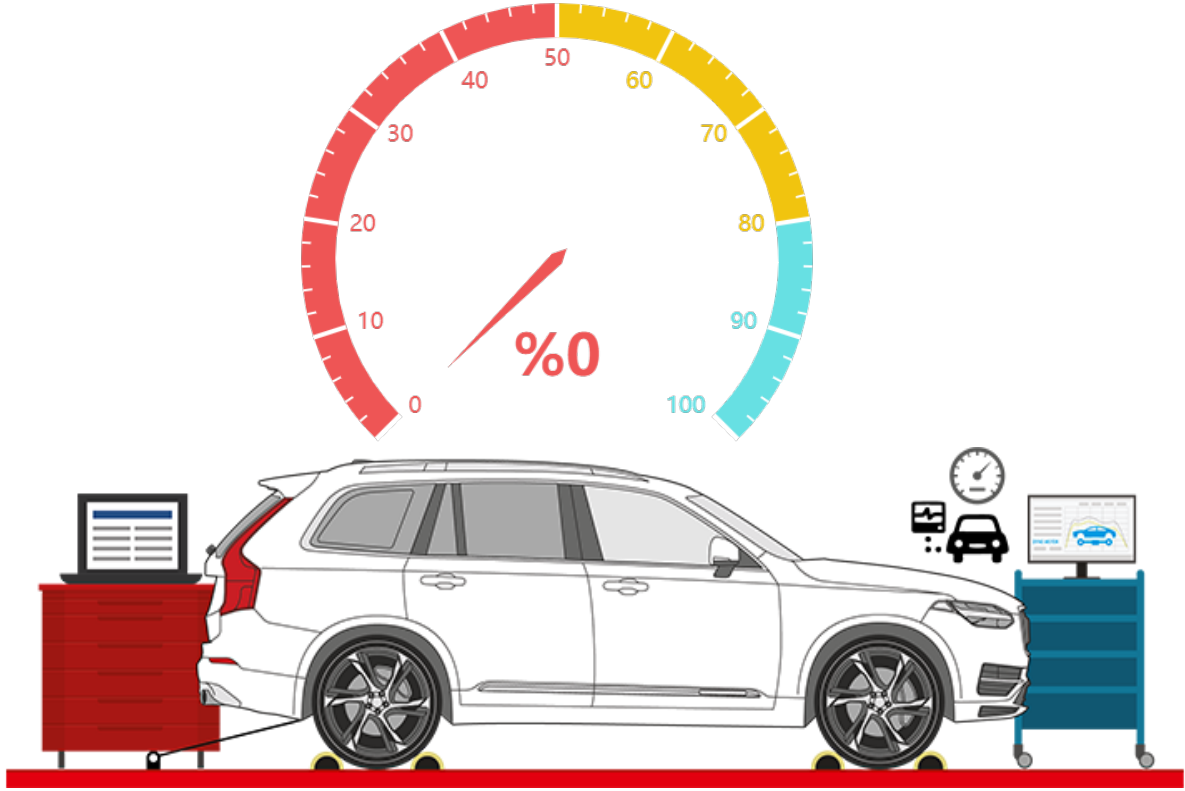
DYNO MOTOR PERFORMANS TEST SONUCU

Aracın Motor Gücü (KW)	96 KW - 129 BG
Ölçülen Motor Gücü (KW)	0 KW - 0 BG
Üretilen Anlık Performans (%)	% 0

MÜŞTERİ BİLGİSİ DÂHİLİNDE DYNO TEST YAPILMAMIŞTIR. YOL TESTİ YAPILDI.
