KAPORTA VE BOYA KONTROLÜ

DYNOPLUS - İZMİR YOLU ŞB

Rapor id : SP554BEF461

Alıcı: OTOPOİNT MOTORLU ARAÇLAR.. Araç: 34NKK781 - VYFEDYHT7SJ675394 - FIAT Doblo Manuel Dizel - Kilometre : 6038

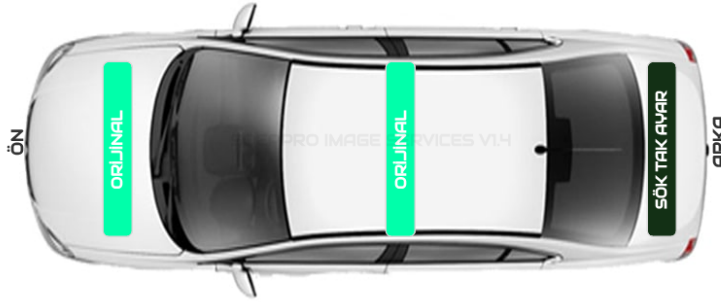
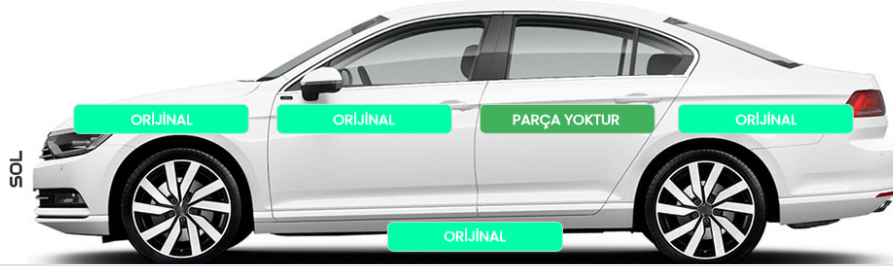
-Aracın muhtelif yerlerinde ezik, çizik ve boyasız göçük düzeltmeler mevcut
-Bagaj kapağı sağ kanadının civatalarında sök tak mevcut
