DYNOPLUS - İZMİR YOLU ŞB

Rapor tarihi : 2026-03-06 16:15:00

Rapor id : SP910AGB465

Alıcı: OTOPOİNT MOTORLU ARAÇLAR.. Araç: 34FYS275 - NM435600006X98099 - FİAT Egea Otomatik Dizel - Kilometre : 83949

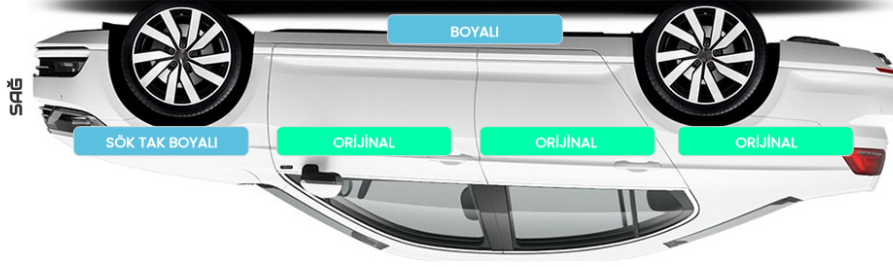
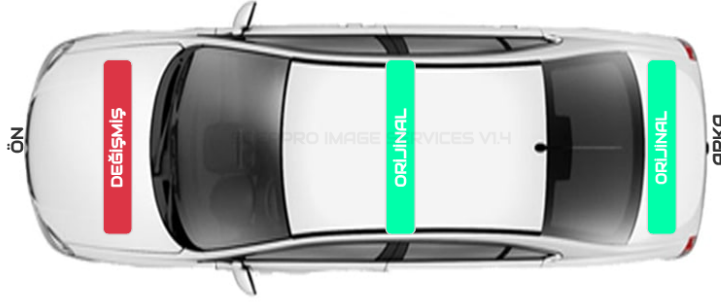
KAPORTA VE BOYA KONTROLÜ

Sağ ön far değişmiş
Ön tampon demiri değişmiş
Ön panelde sök tak ayar işçiliği mevcut
Araçın muhtelif yerlerinde ezik, çizik ve boyasız göçük düzeltmeler mevcut.
