## KAPORTA VE BOYA KONTROLÜ

# DYNOPLUS - İZMİR YOLU ŞB

Alıcı: OTOPOİNT MOTORLU ARAÇLAR.. Araç: 34NGR606 - WF02N1ER32SP39424 - FORD Tourneo Manuel Dizel - Kilometre : 20050

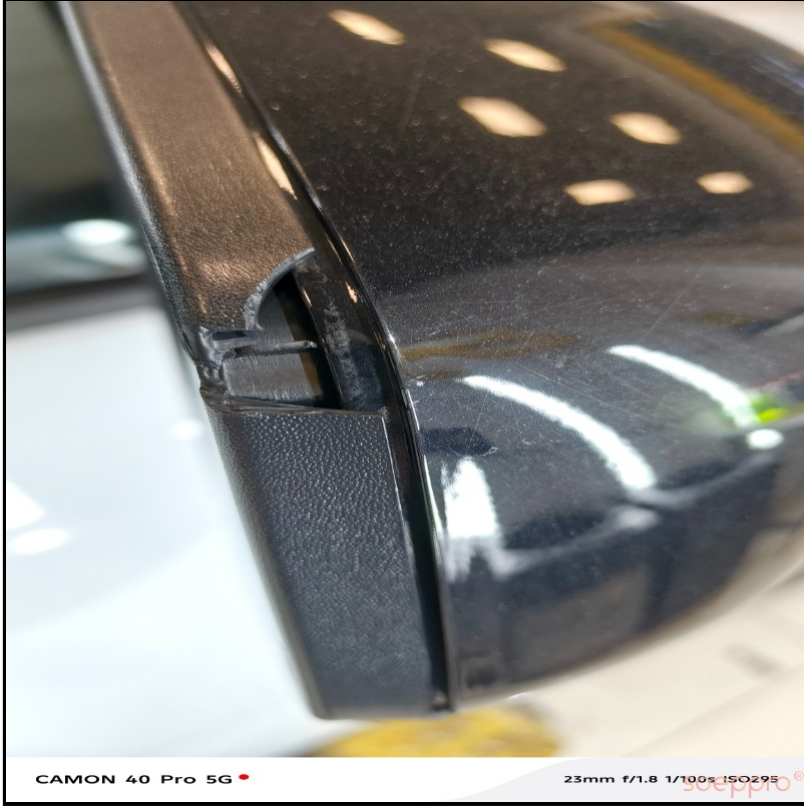
Sağ Ayna kapağı kırık

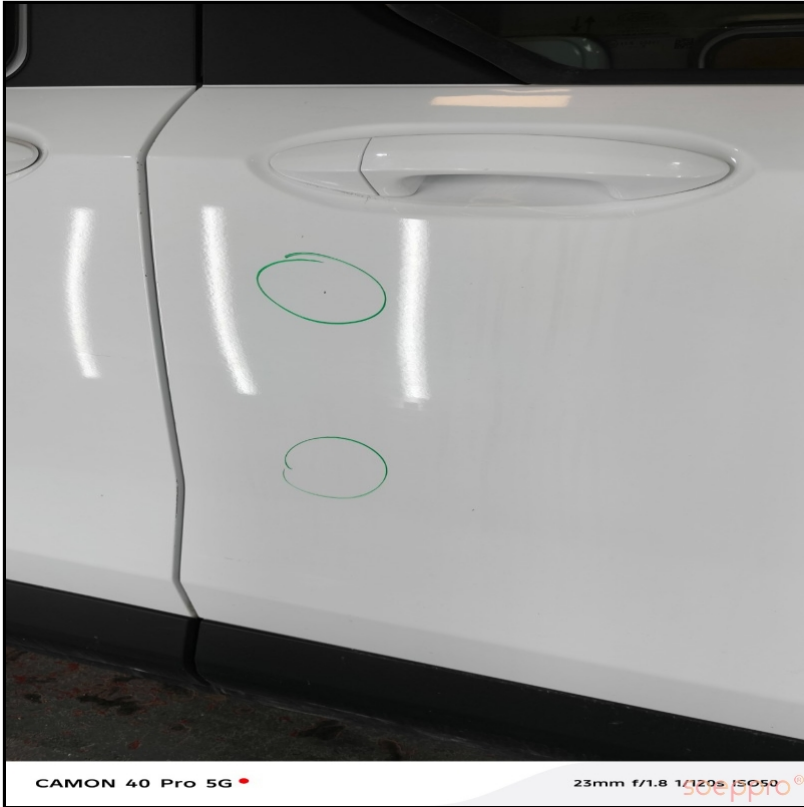
Sağ ön kapıda göçükler var

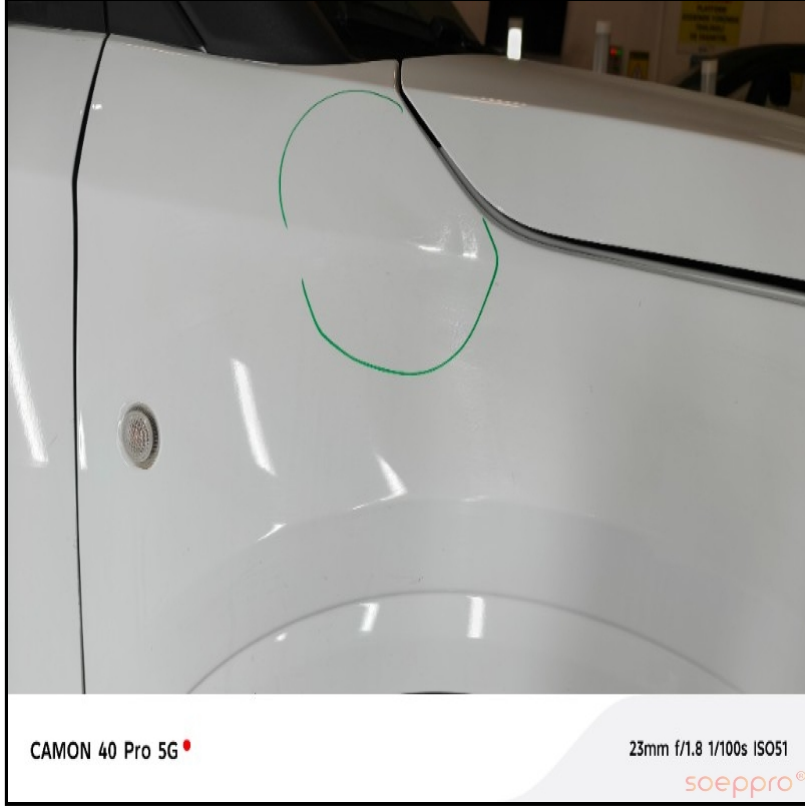
Sağ ön çamurlukta göçük var

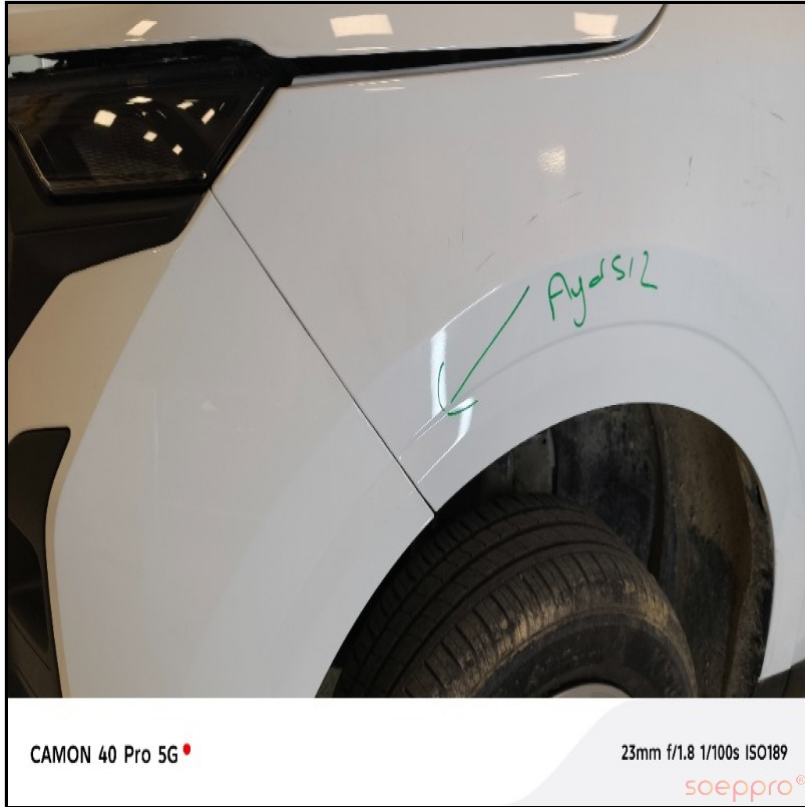
Sol ön çamurluk ön tampon ayarsız
