# DYNOPLUS - İZMİR YOLU ŞB

Rapor tarihi : 2026-02-05 19:01:31  
Rapor id : SP637HHB238

Alıcı: OTOPOİNT MOTORLU ARAÇLAR.. Araç: 34HMR448 - TMBAN6NPXR7021523 - SKODA Superb Otomatik Benzin - Kilometre : 49535

## KAPORTA VE BOYA KONTROLÜ

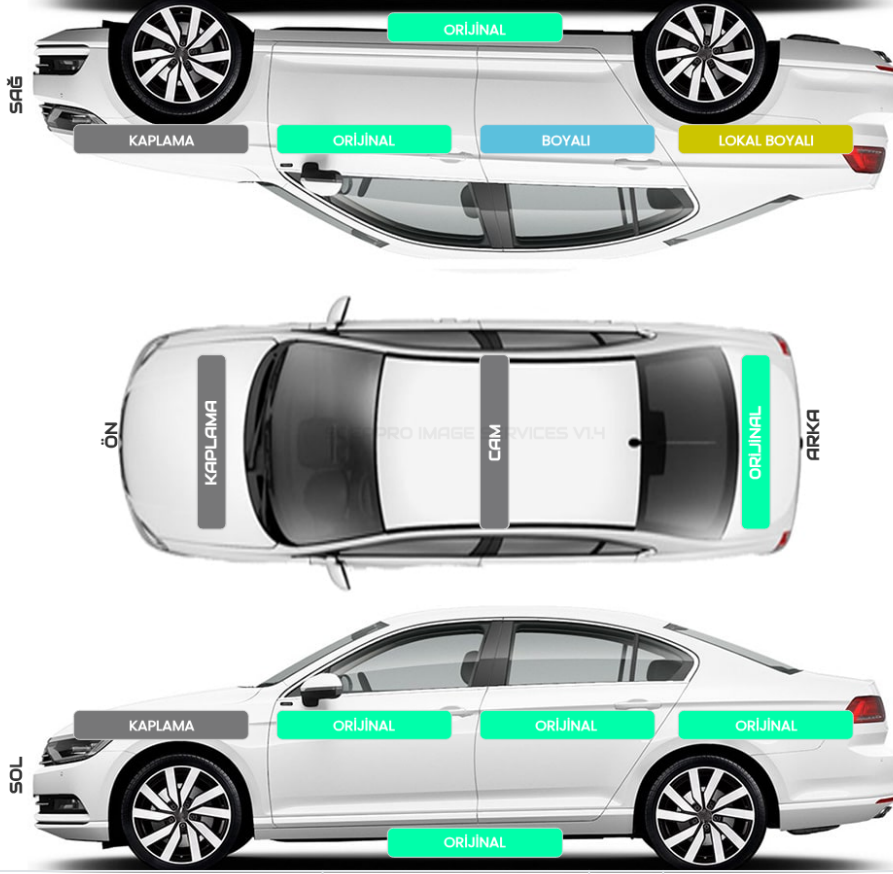
| ✓ Ön panel kontrolü | PLASTİK-DEĞİŞMİŞ | ✓ Arka panel kontrolü |

-Aracın muhtelif yerlerinde minimal düzeyde ezik ve çizikler mevcut  
-Sağ sol ön çamurluklarda ve ön kaputta boya koruma film mevcut,film altı detaylı boya kontrolü yapılamadı (mikron değerleri normal 200-290 mikron arası)
