Sayfa : 1 / 15
EKSPERTİZ BİLGİLENDİRME SAYFASI

- NMOMXXTACMPK08919 şasi numaralı araca ait ekspertiz rapordur.
- Rapor bilgilendirme sayfası dahil olmak üzere toplam 15 sayfadan oluşmaktadır. Orijinalliğini tüm sayfalarda bulunan karekodları okutarak sorgulayabilirsiniz.
- İşbu rapor Bursa Net Ekspertiz Otomotiv Servis Hizm. San.ve Tic. Ltd. Şti Alâeddin bey Mah. Ay Fatma Cad Mese-5 İş Merkezi C Blok No: 5 C/B, 16120 Nilüfer/Bursa VD:ÇEKİRGE VN:1911231291 TEL:05013410020
- 0224 441 00 20 tarafından düzenlenmiştir.

İşlem Tarihi:	18.10.2024 11:31:30 - 11:36:24	Şasi No:	NM0MXXTACMPK08919
Marka :	FORD	Model	TORNEO COURIER / 2023

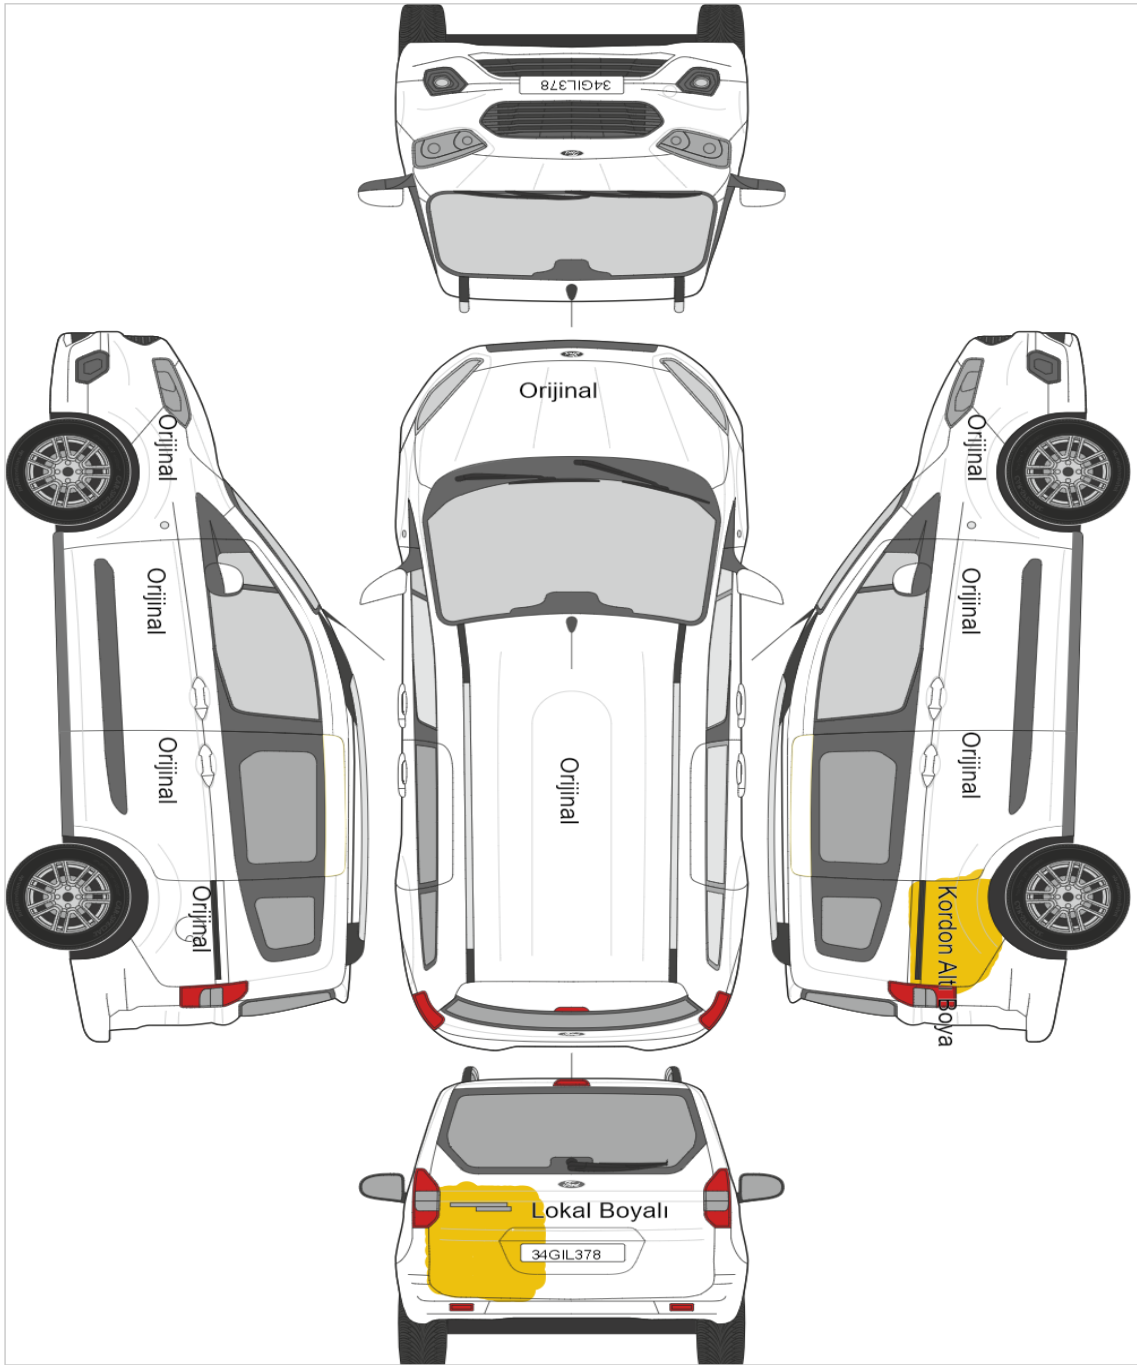
BOYA KAPORTA DIŞ KONTROLLER

BOYALI	DEĞİŞEN	LOKAL BOYALI	ORİJİNAL	BOYALI İŞLEMLİ	DOLU GÖÇÜĞÜ	HASARLI	EZİK GÖÇÜK	SÖKÜLÜP TAKILMIŞ
