EKSPERTİZ NO 20260930133341

PLAKA 34PMF281

PLAKA : 34PMF281  
MARKA : FIAT  
MODEL : DOBLO COMBI  
ÜRETİM YILI : 2026  
ŞASE NO : VYFEDYHZXTJ588661  
MOTOR HACMI : 1499 cc  
MOTOR GÜCÜ : 174 hp  
VİTES TÜRÜ : Otomatik  
YAKIT TÜRÜ : Dizel  
ARAÇ RENGİ : MAVİ  
GİRİŞ KİLOMETRE : 8.516  
ÇIKIŞ KİLOMETRE : 8.516  
GİRİŞ TARİHİ : 30.09.2026 13:33  
ÇIKIŞ TARİHİ : 30.09.2026 14:03

TARİH / SAAT  
30.09.2026 13:33 –  
30.09.2026 14:03BAYI NO  
16-14ŞAŞI NO  
VYFEDYHZXTJ588661EKSPERTİZ NO  
20260930133341MARKA  
FIATMODEL  
DOBLO COMBI / 2026OTOPoint MOTORLU ARAÇLAR FULL  
EKSPERTİZ  
EKSPERTİZ PAKETİ

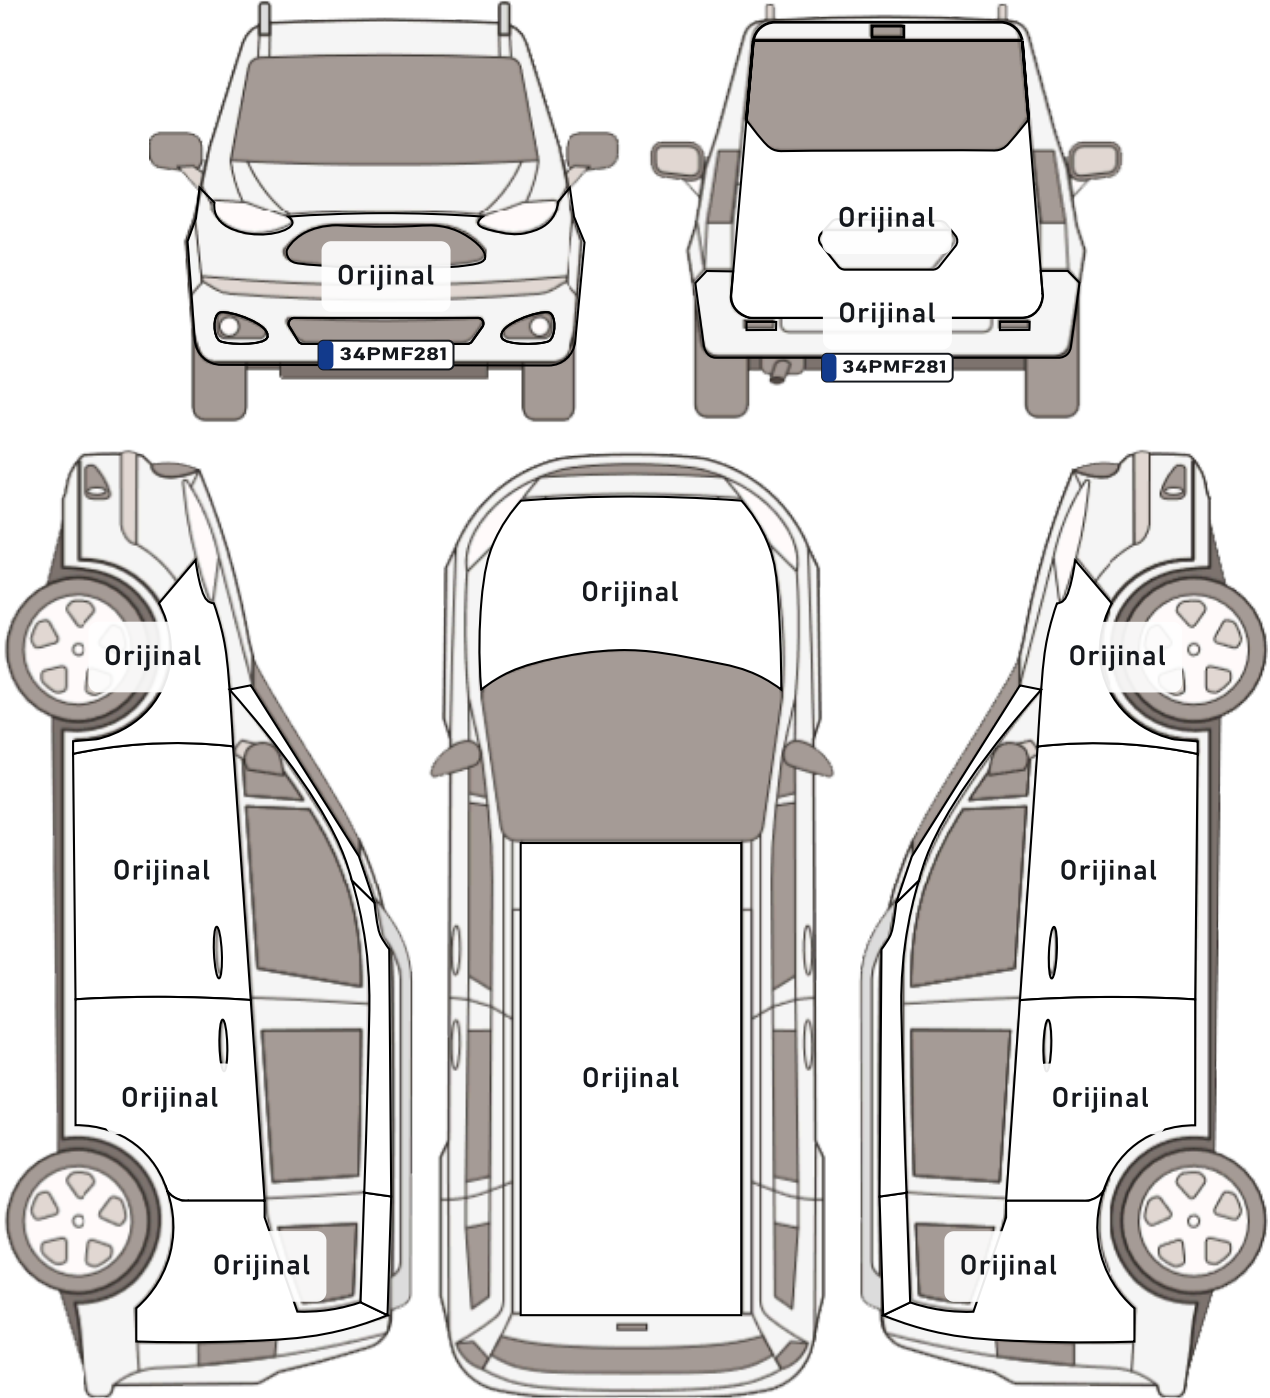
BOYA KAPORTA DIŞ KONTROLLER

**KAPORTADA BOYA VEYA DEĞİŞEN PARÇA TESPİT EDİLMEDİ**

SOL ÖN KAPIDA BOYASIZ DÜZELTME MEVCUT
