# DYNOPLUS - İZMİR YOLU ŞB

16-HYB-3694

Rapor id : SP245ABC302

Alıcı: OTOPOİNT MOTORLU ARAÇLAR.. Araç: 34KAP726 - NM0CCXTTRCRB58839 - FORD Transit 2023 Manuel Dizel - Kilometre : 16836

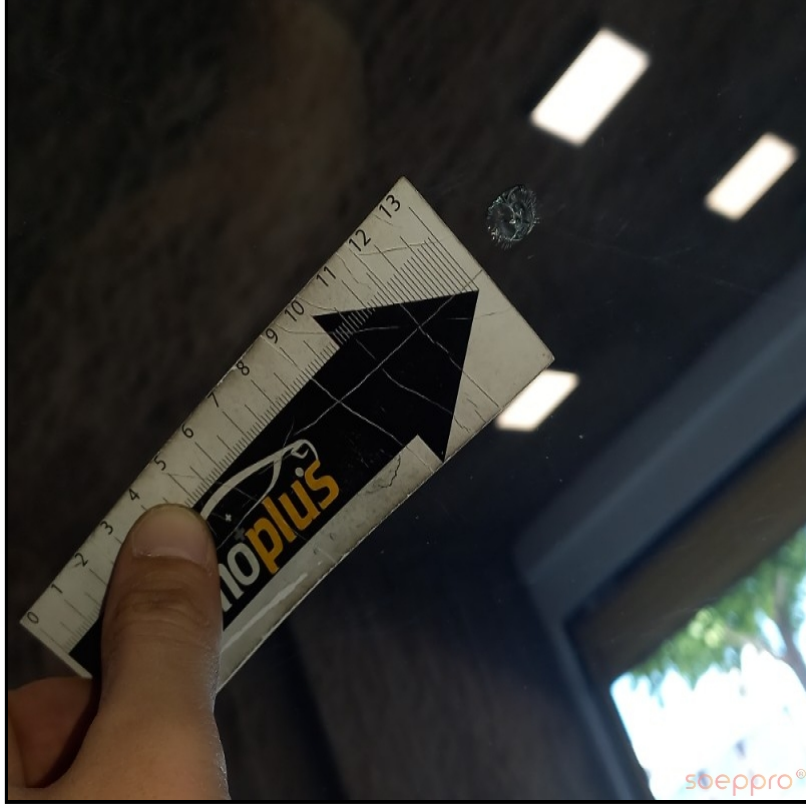
Ön camla taş izi var

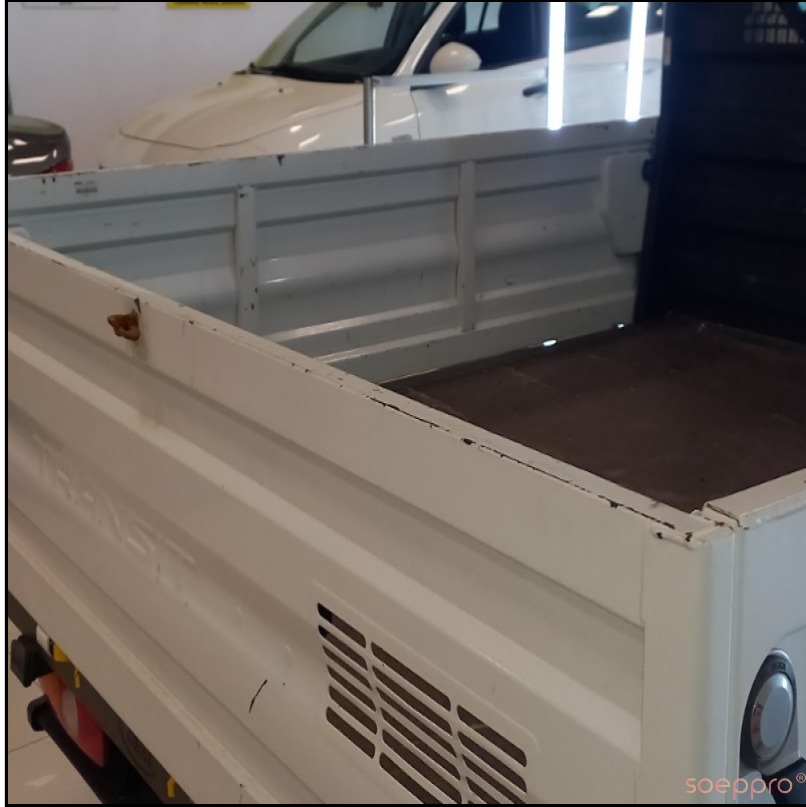
Kasa parçalarında boya deformeleri var

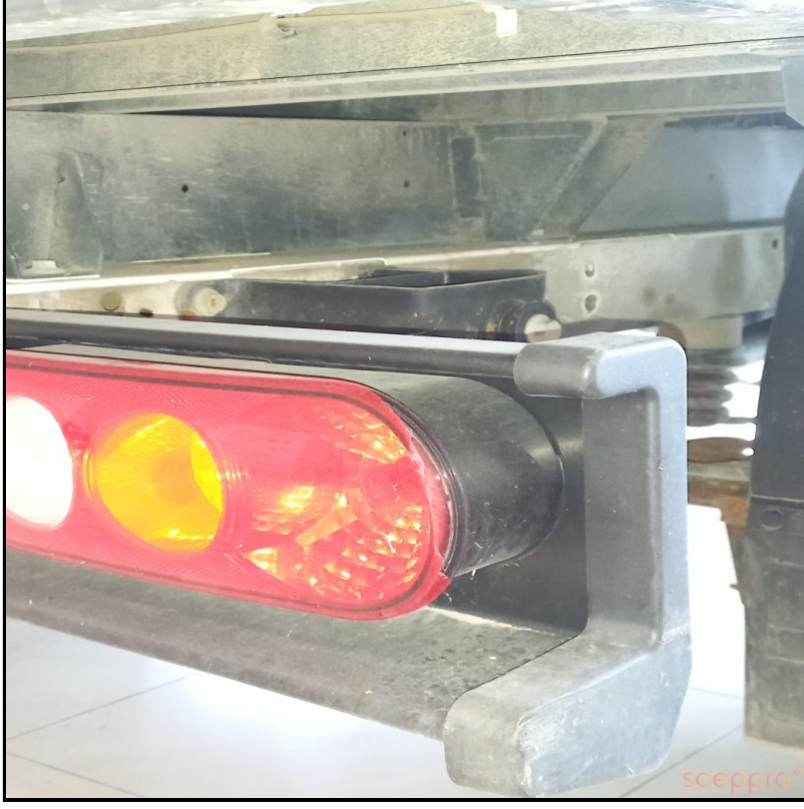
Sağ arka stop çatlak kırık

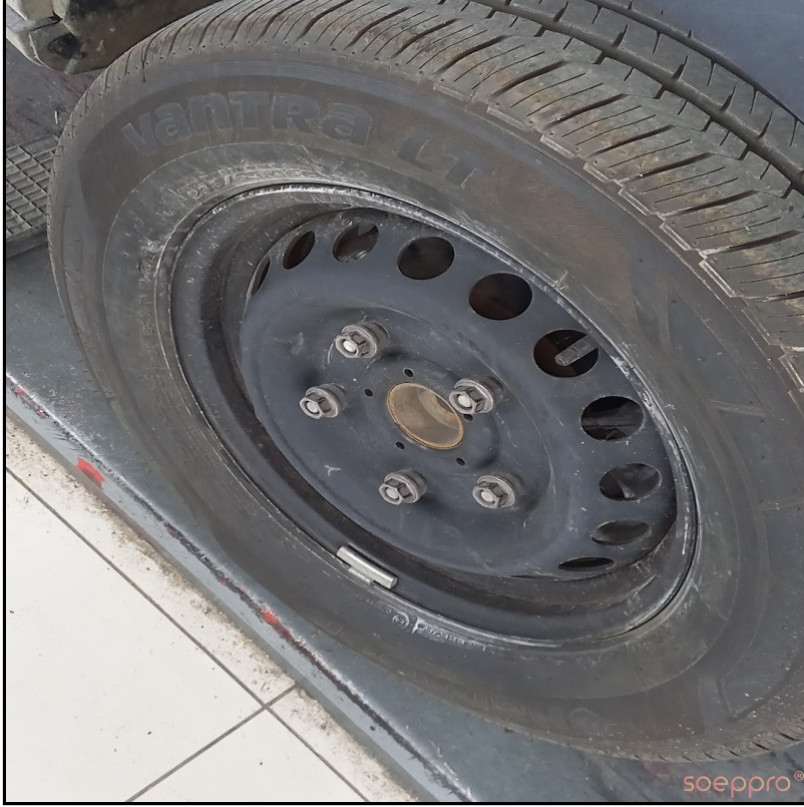
Jant kapakları yok

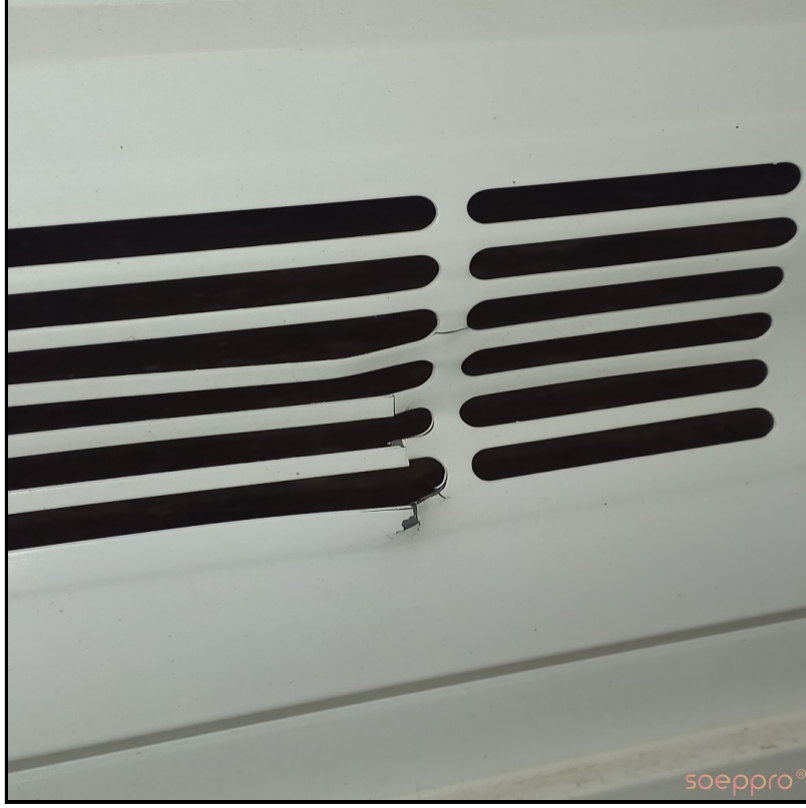
Arka kasa parçasında kırık var
