DYNOPLUS - İZMİR YOLU ŞB

Rapor tarihi : 2026-03-13 10:34:27
Rapor id : SP786DBD321

Alıcı: OTOPOINT MOTORLU ARAÇLAR.. Araç: 34NDM628 - WF02N1ER72SU86785 - FORD Coruier Manuel Dizel - Kilometre : 26056

KAPORTA VE BOYA KONTROLÜ

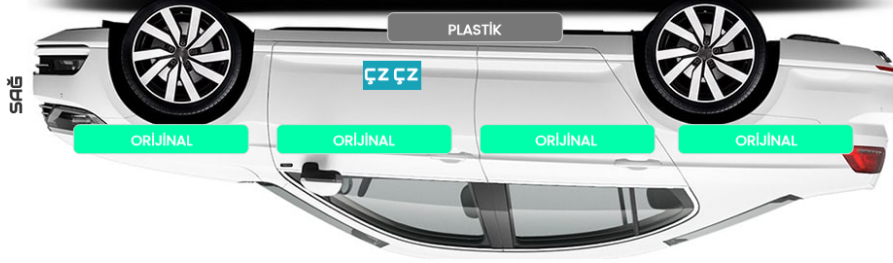
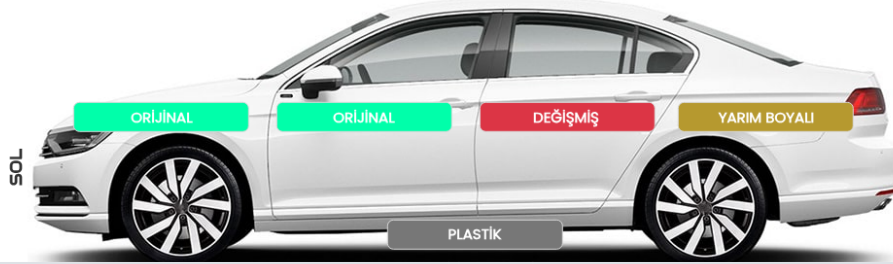
ÇZ= Çizik

-Aracın muhtelif yerlerinde minimal düzeyde ezik ve çizikler mevcut
-Sol arka çamurluk içi (kapı kilit karşılığı) lokal boyalı
