# DYNOPLUS - İZMİR YOLU ŞB

Rapor tarihi : 2025-09-27 11:10:08

Rapor id : SP434BDH974

Alıcı: OTOPOINT MOTORLU ARAÇLAR.. Araç: 77ADS120 - NLHBL51G6SZ610337 - HYUNDAİ İ20 2024 Otomatik Benzin - Kilometre : 27613

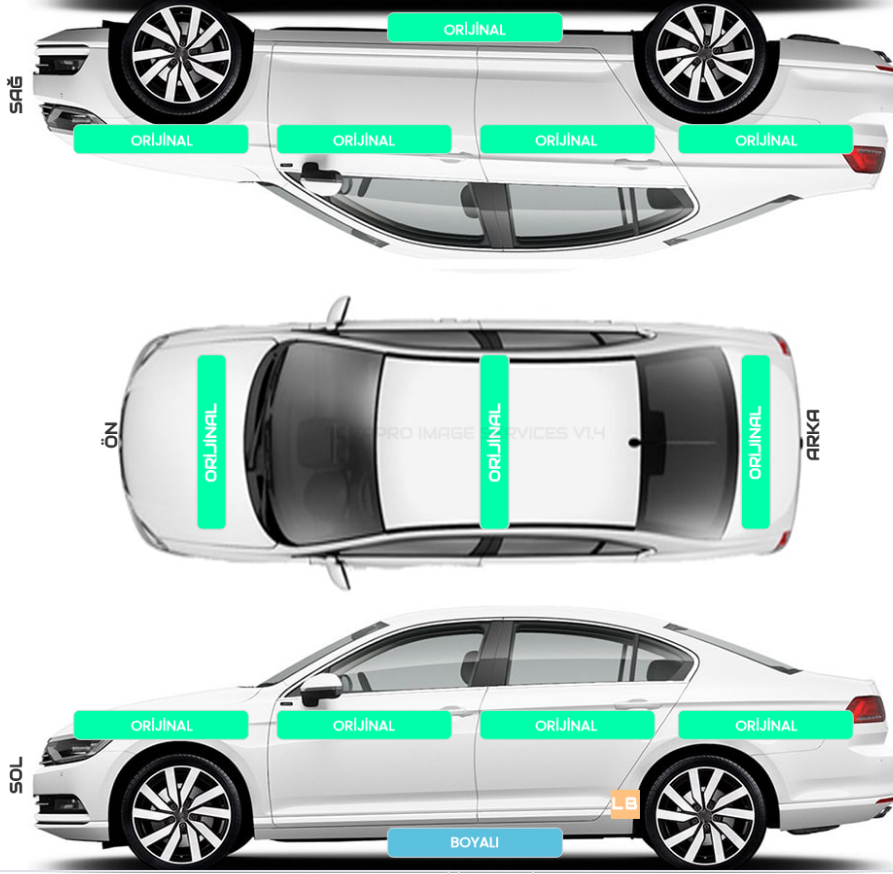
## KAPORTA VE BOYA KONTROLÜ

LB= Lokal boyalı bölge

Aracın muhtelif yerlerinde minimal düzeyde ezik ve çizikler mevcut
