# DYNOPLUS - İZMİR YOLU ŞB

Rapor tarihi : 2026-02-14 15:39:15

Rapor id : SP743HGD435

34MCL185 - NM43560000U224623 - FİAT Egea Otomatik Dizel - Kilometre : 26948

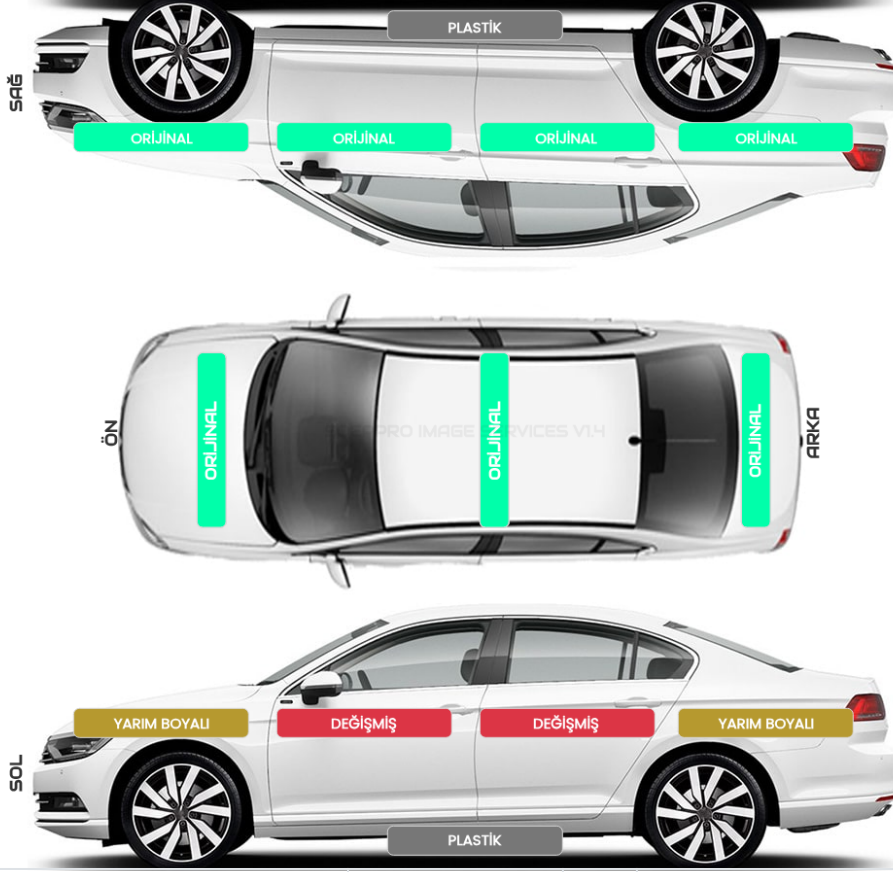
| ! | Sol orta direk kontrolü | YARIM BOYALI | ✓ | Sağ orta direk kontrolü |

Sol arka çamurluk içi boya  
Sol orta direk yarım işlem boya  
Sol marşpiyel içi işlem boya

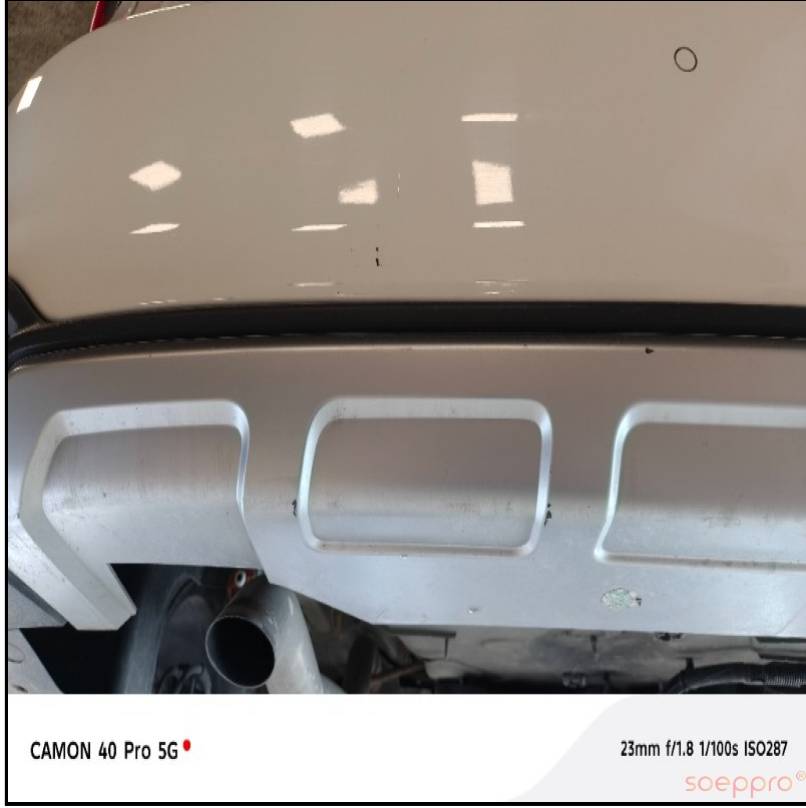
Arka tampon deforme

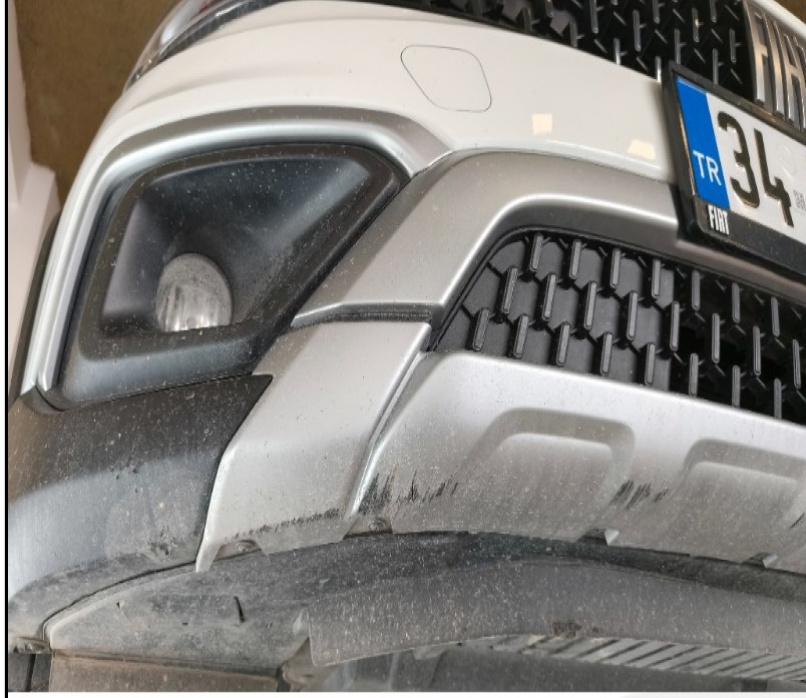
Ön tampon da sürme izleri

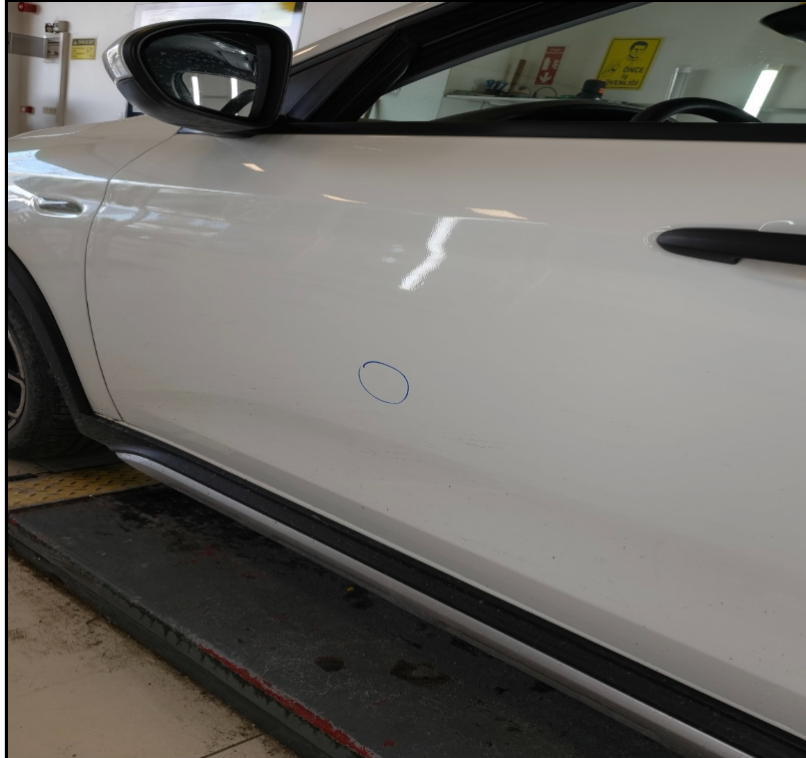
Sag ön kapıda göçük var
