KAPORTA VE BOYA KONTROLÜ

16-HYB-3694

Rapor tarihi : 2025-10-03 14:14:51
Rapor id : SP955BGC395

Alıcı: OTOPOİNT MOTORLU ARAÇLAR.. Araç: 10EG093 - WDD2050371F221473 - MERCEDES BENZ C200d 2015 Otomatik Dizel - Kilometre : 145024

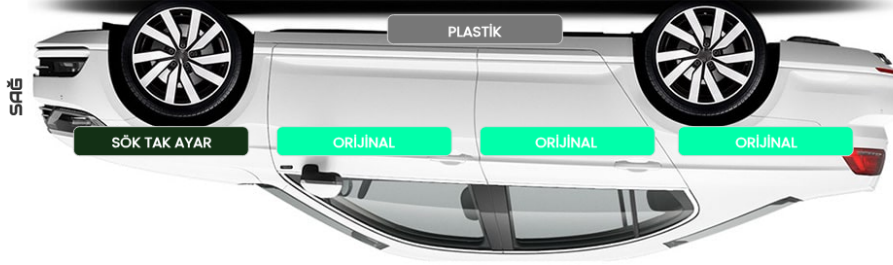
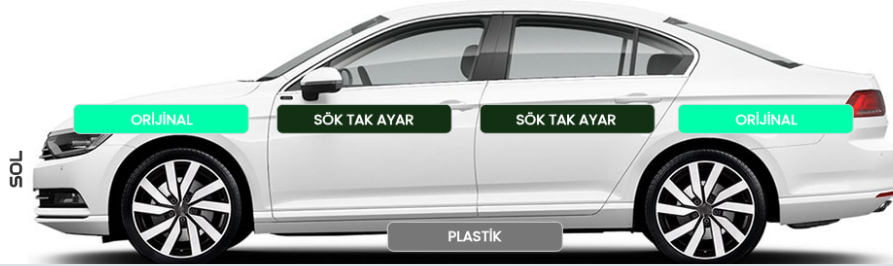
Araçta ezikler ve çizikler var.
Sol ön Çamurluk ve sol ön kapıda belirgin kuru onarım işlemleri mevcut
Sağ ön Çamurluk ve sol ön kapıda ayar işçiliği mevcut
Sol arka kapı Civatalarda sök tak mevcut

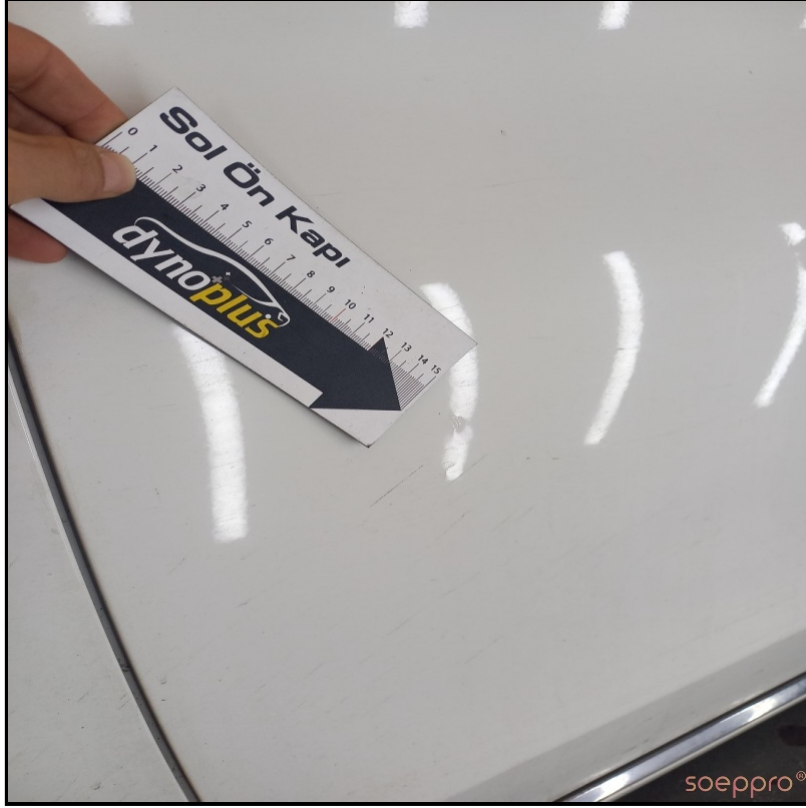
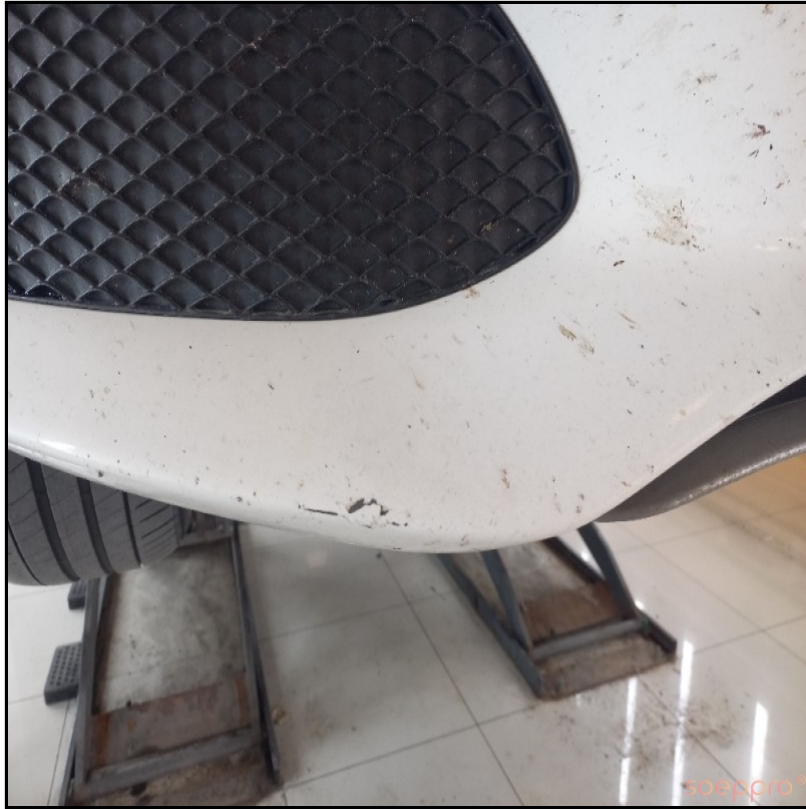
On tamponda surtme izleri mevcut

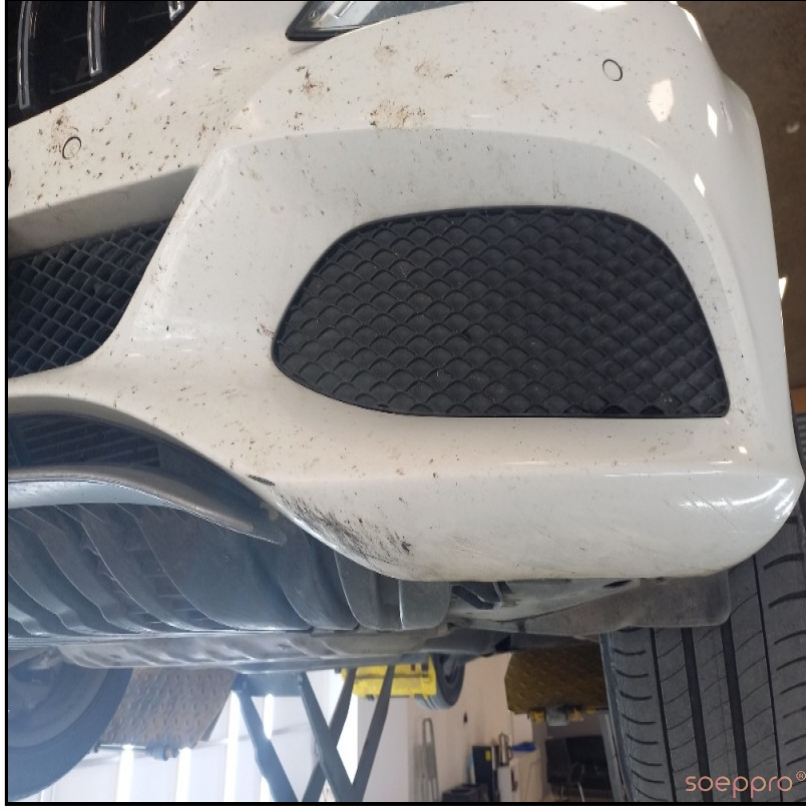
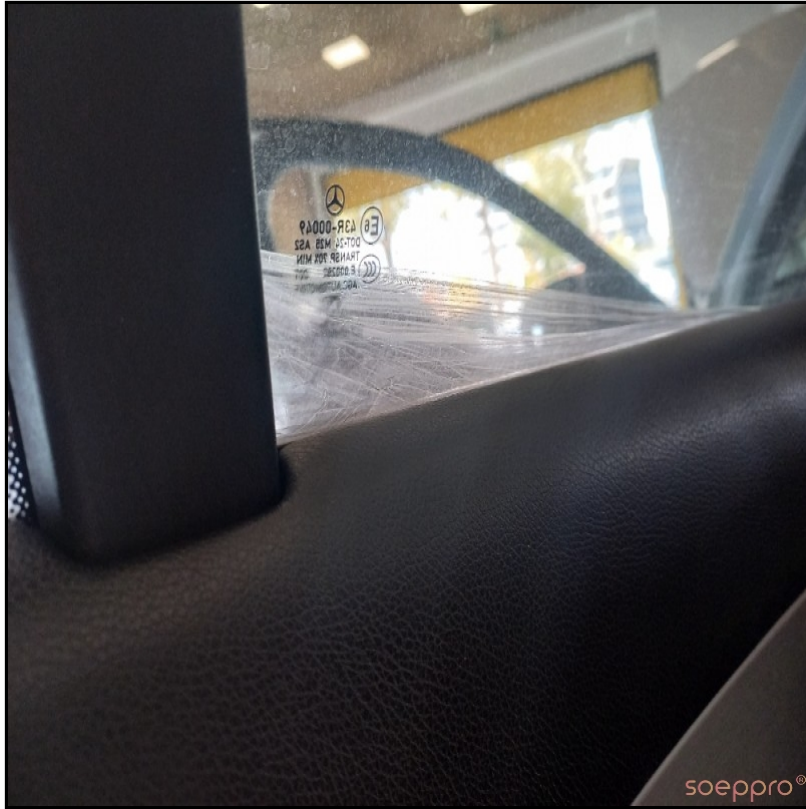
Sol arka kapi cam filminde deforme mevcut

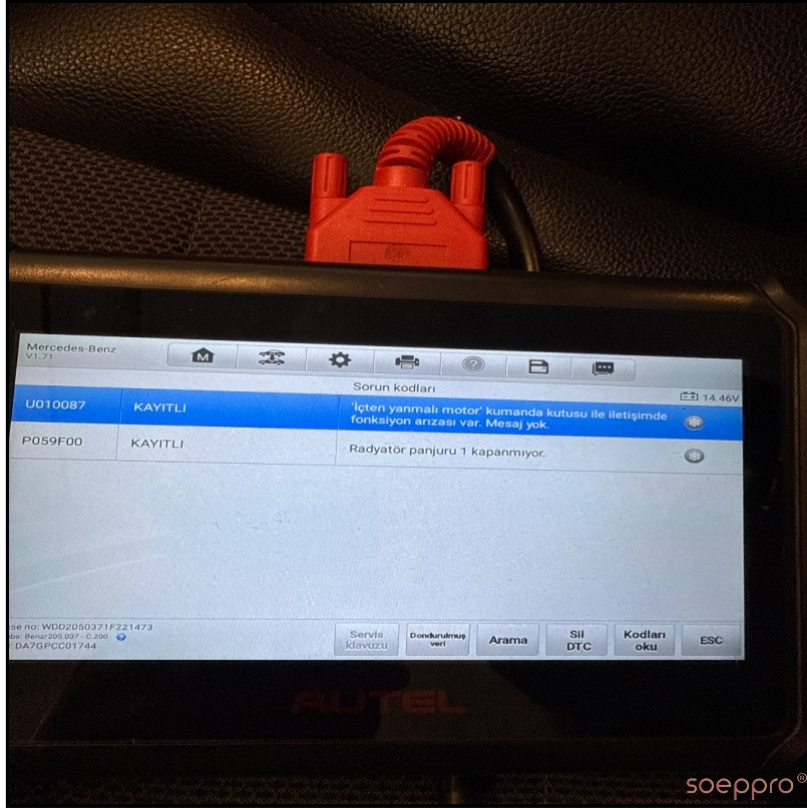
Arıza kodları

Açıklama: İçten yanmalı motor kumanda kutusu ile iletişimde fonksiyon arızası.
Teknisyen Yorumu: ECU ile diğer kontrol üniteleri arasında zaman zaman iletişim kesintisi oluşuyor olabilir. Öncelik: soket oksit kontrolü ve tesisat ölçümü. Gerekirse ECU yazılım güncellemesi uygulanmalıdır.

Açıklama: Radyatör panjuru 1 kapanmıyor (aktif hava klapesi).
Teknisyen Yorumu: Klape mekanizması slashes motoru takılı kalmış olabilir. Mekanik hareket kontrol edilmeli; motor ve bağlantılar test edilmeli, gerekiyorsa panjur grubu değiştirilmelidir.

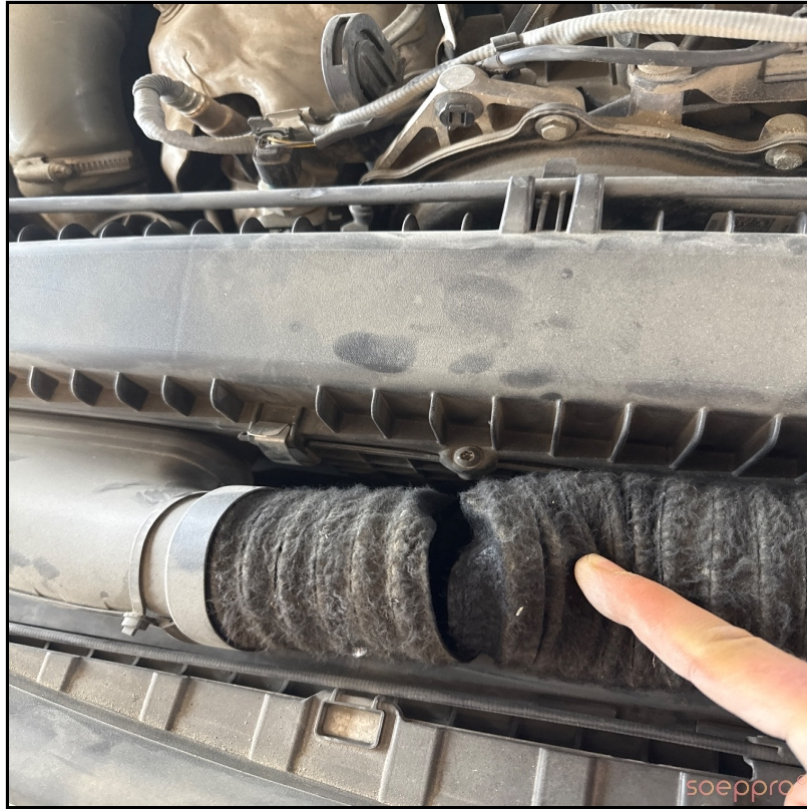
İnterkol hortumunda terleme var , V kayış gergi bilyalarında ses mevcut hava emiş hortumu deforme hava akış hortumunda terleme var turboda yağ kaçağı ve kararma var egzantrik kapağında yağ kaçağı var üst bölgede terleme var

Hava emiş hortumu

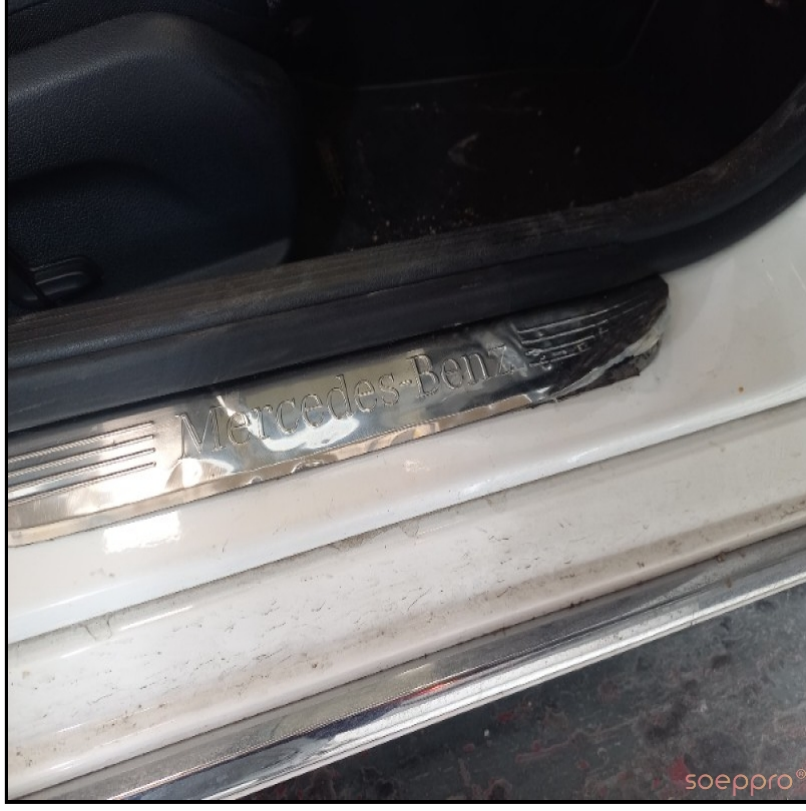
Sag on kapi ici nikalaji deforme
