KAPORTA VE BOYA KONTROLÜ

Rapor tarihi : 2026-02-17 11:01:03
Rapor id : SP278GBH947

Alıcı: OTOPOİNT MOTORLU ARAÇLAR.. Araç: 34MDE921 - VF1RFB00073317477 - RENAULT Megane Otomatik Dizel - Kilometre : 11192

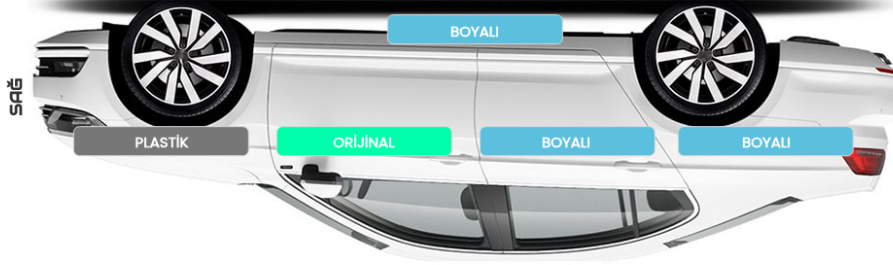
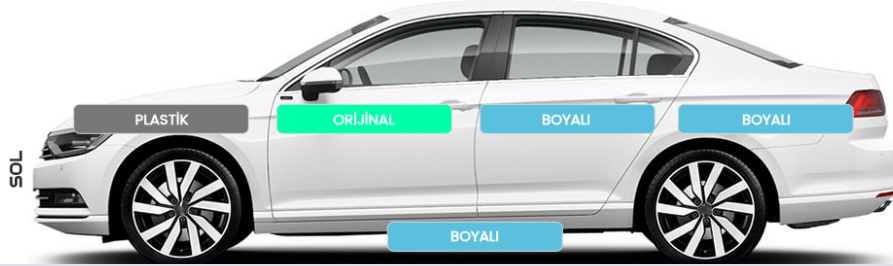
Aracın muhtelif yerlerinde minimal düzeyde ezik ve çizikler mevcut
