DYNOPLUS - İZMİR YOLU ŞB

Rapor id : SP411CFA496

Alıcı: OTOPOİNT MOTORLU ARAÇLAR.. Araç: 34GVY512 - NM435600006Z79338 - FİAT Egea Otomatik Dizel - Kilometre : 70491

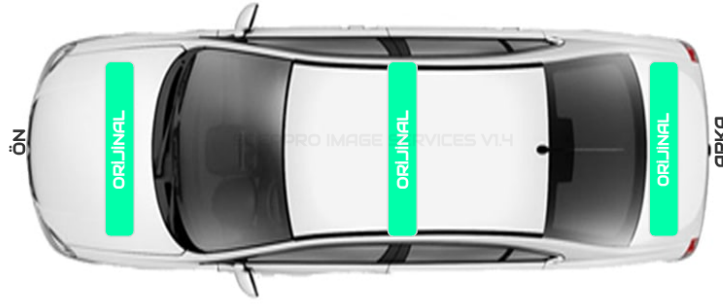
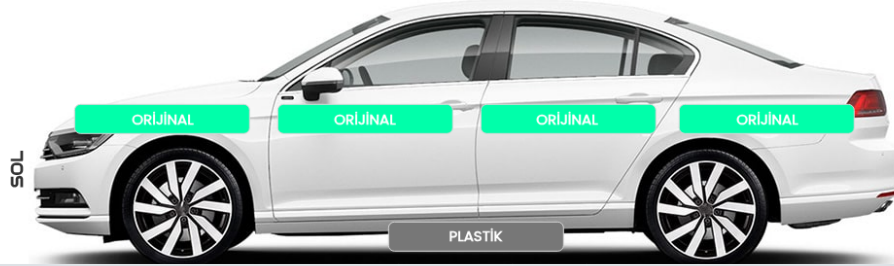
KAPORTA VE BOYA KONTROLÜ

-Ön tampon demiri ve sağ sol ön farlar değişen
-Aracın muhtelif yerlerinde minimal düzeyde ezik, çizik ve boyasız göçük düzeltmeler mevcut
-Motor alt muhafazasında (plastik) deforme var ve civatası eksik

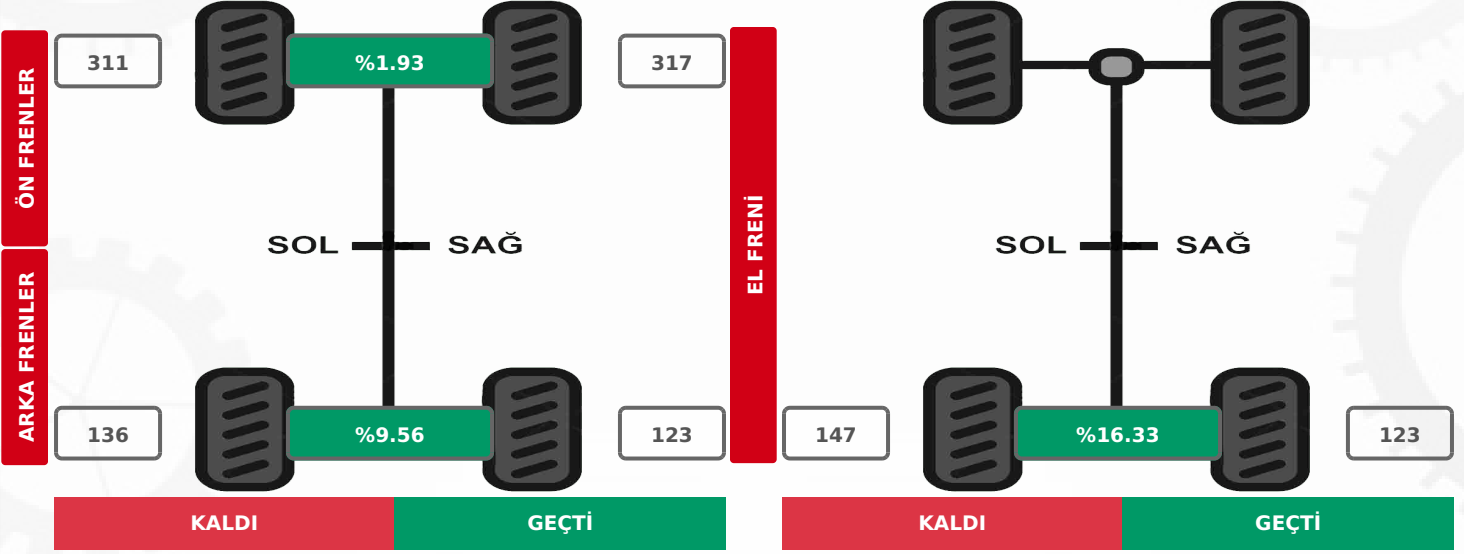
FREN SÜSPANSİYON VE YANAL KAYMA

Fren disk ve balataları orta seviyede
Lastikler kışlık 2022 Tarihli ve deformeler var
