DYNOPLUS - İZMİR YOLU ŞB

Rapor id : SP147EFC458

Alıcı: OTOPOİNT MOTORLU ARAÇLAR.. Araç: 34MDE957 - VF1RFB00573317474 - RENAULT Megane 2024 Otomatik Dizel - Kilometre : 40160

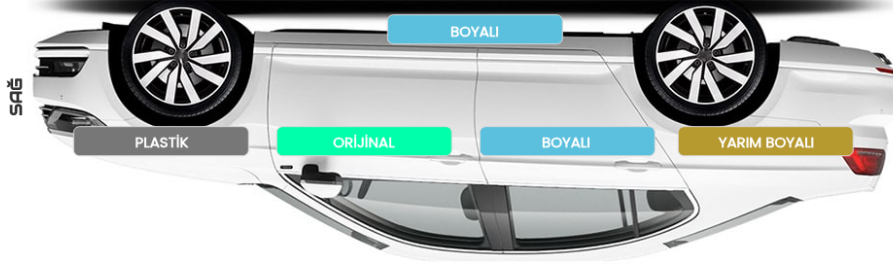
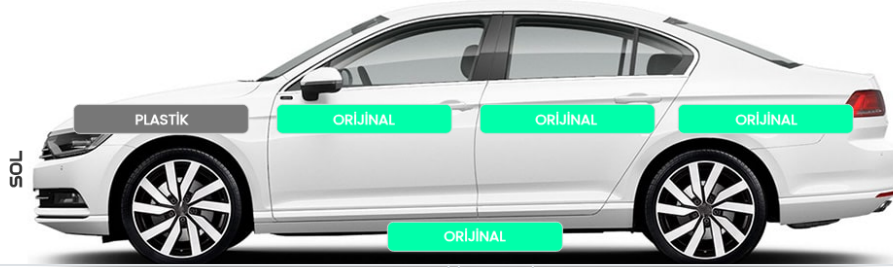
KAPORTA VE BOYA KONTROLÜ

Aracın muhtelif yerlerinde minimal düzeyde ezik ve çizikler mevcut
