# DYNOPLUS - İZMİR YOLU ŞB

Rapor tarihi : 2025-05-31 09:52:55

Rapor id : SP605EDE997

Alıcı: OTOPOINT MOTORLU ARAÇLAR.. Araç: 19AGB005 - WF02XXERK2PD89070 - FORD Puma 2023 Otomatik Benzin - Kilometre : 52206

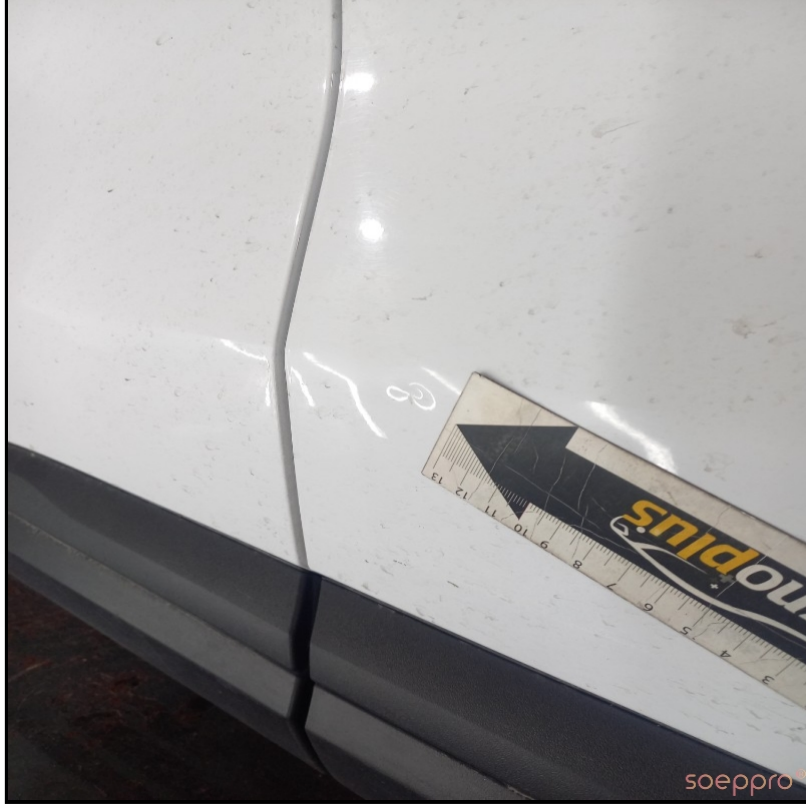
Sağ Ön kapıda ezik mevcut

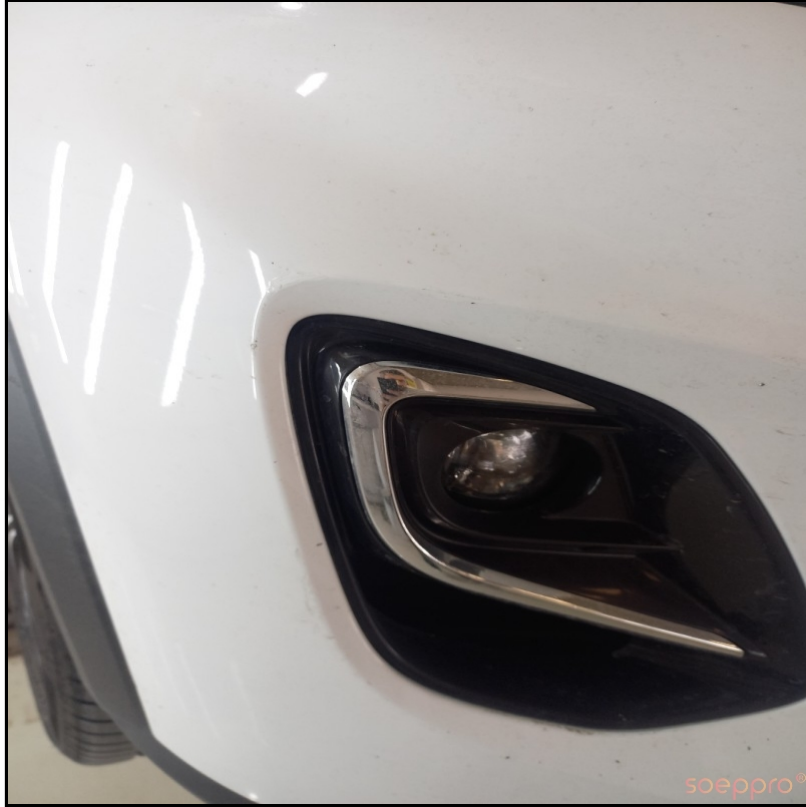
Ön tamponda ve siz çerçevesinde çizik mevcut

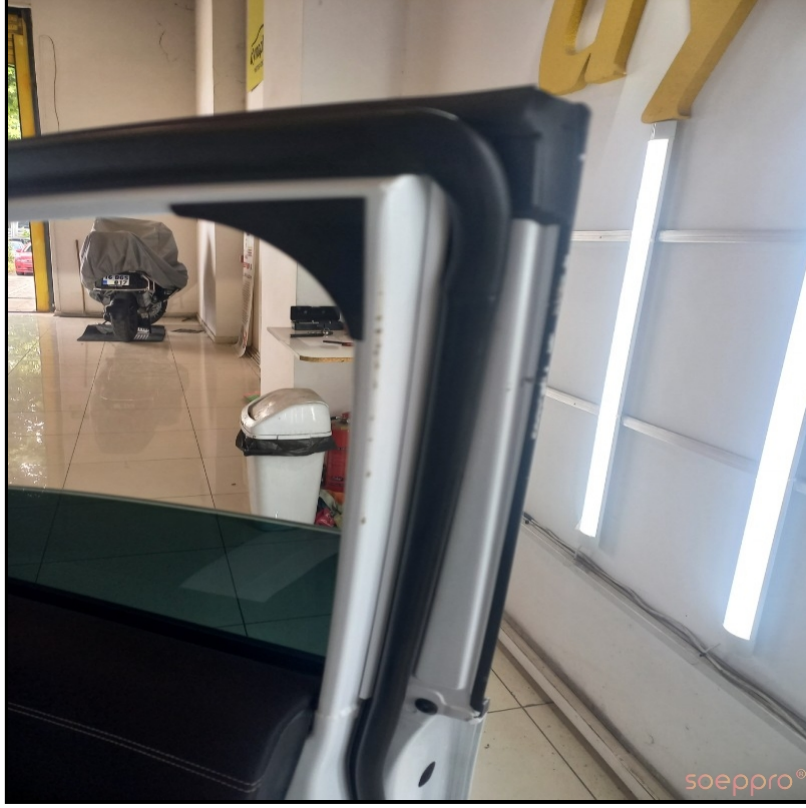
Sağ ön kapı içinde çizik mevcut

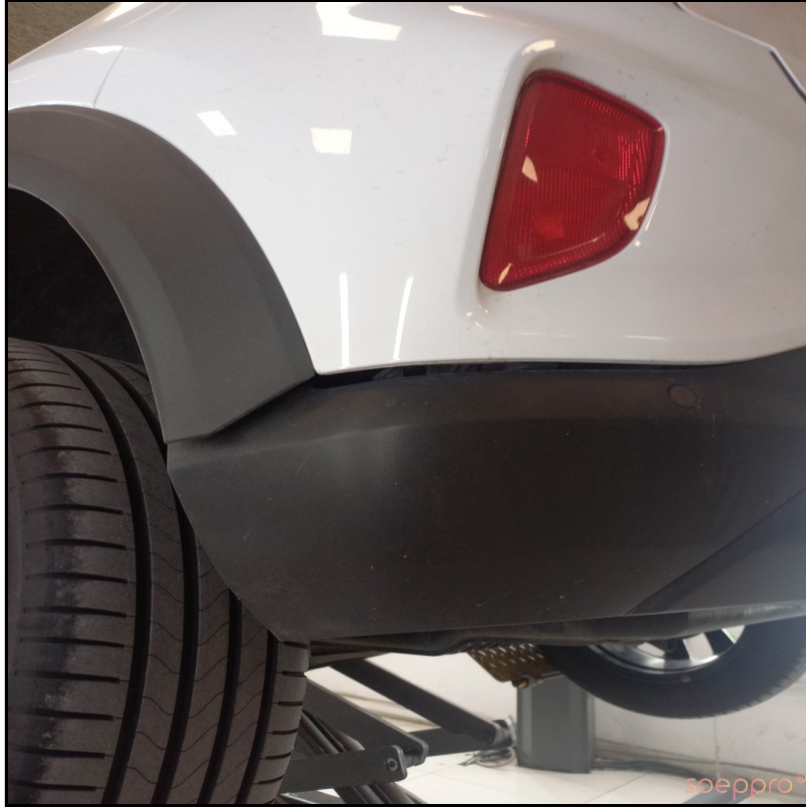
Arka tampon hasarlı

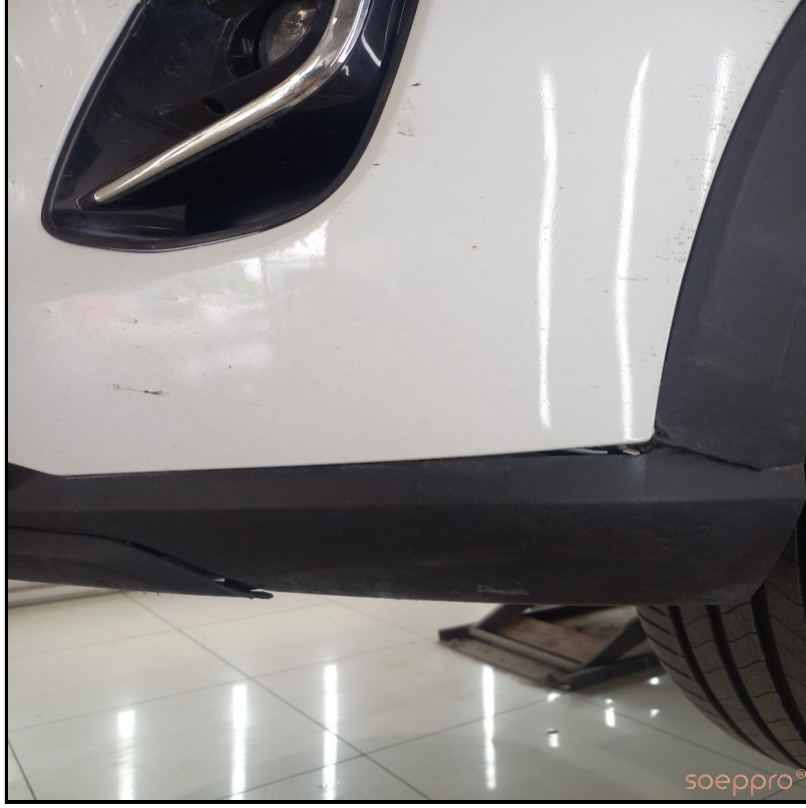
Ön tampon hasarlı

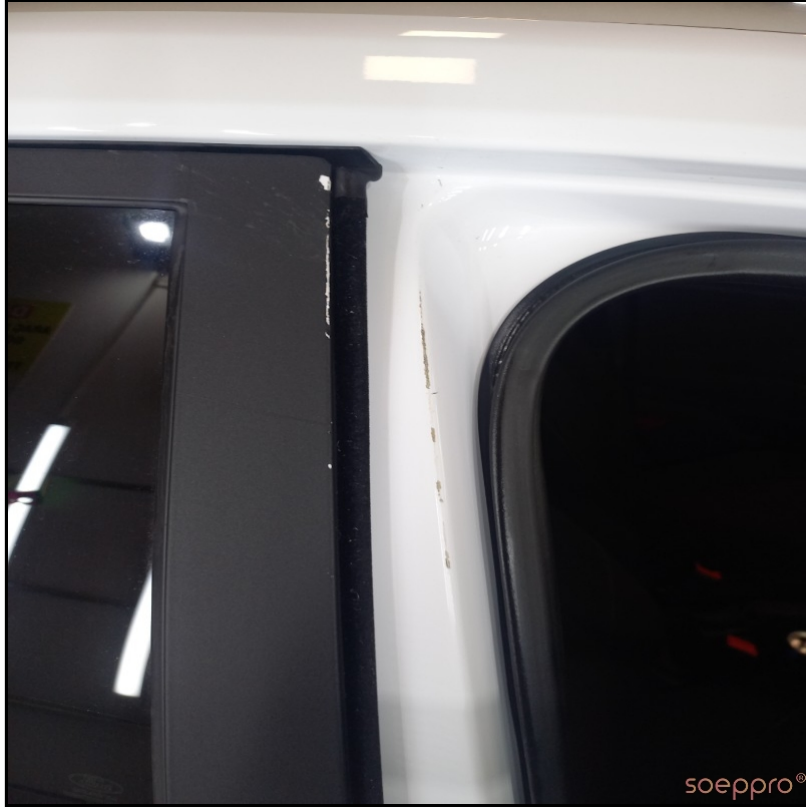
Sağ orta direkte çizikler mevcut

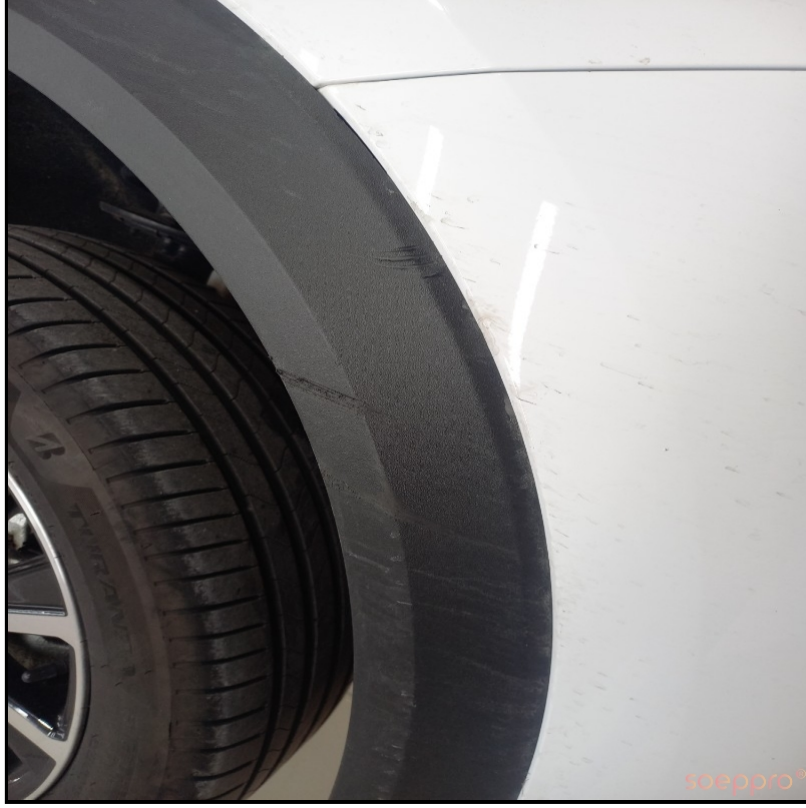
Sağ ön çamurluk dodiki çizik

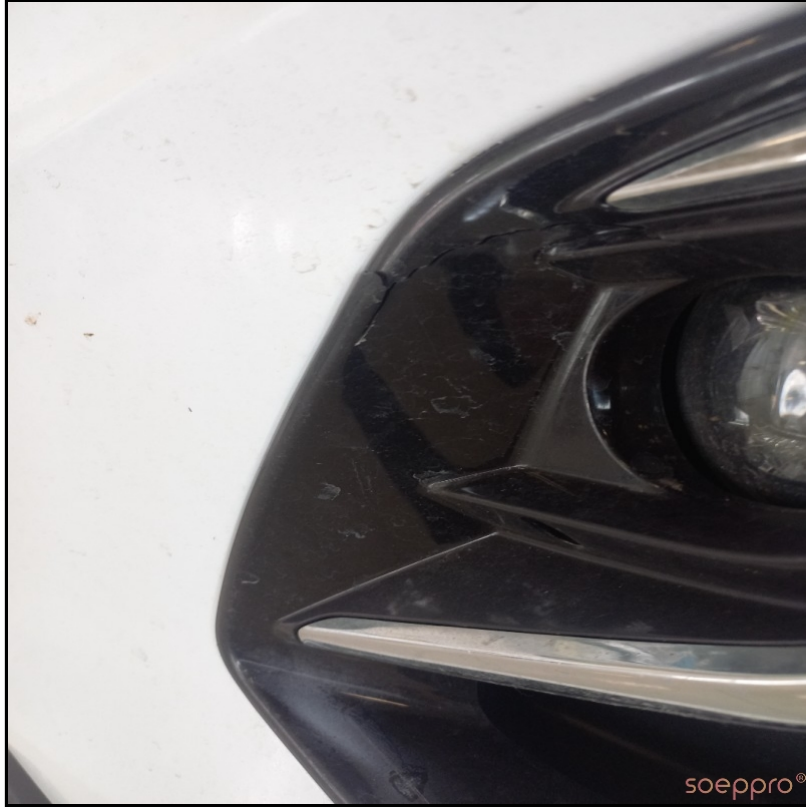
Sol ön sis çerçevesi kırık

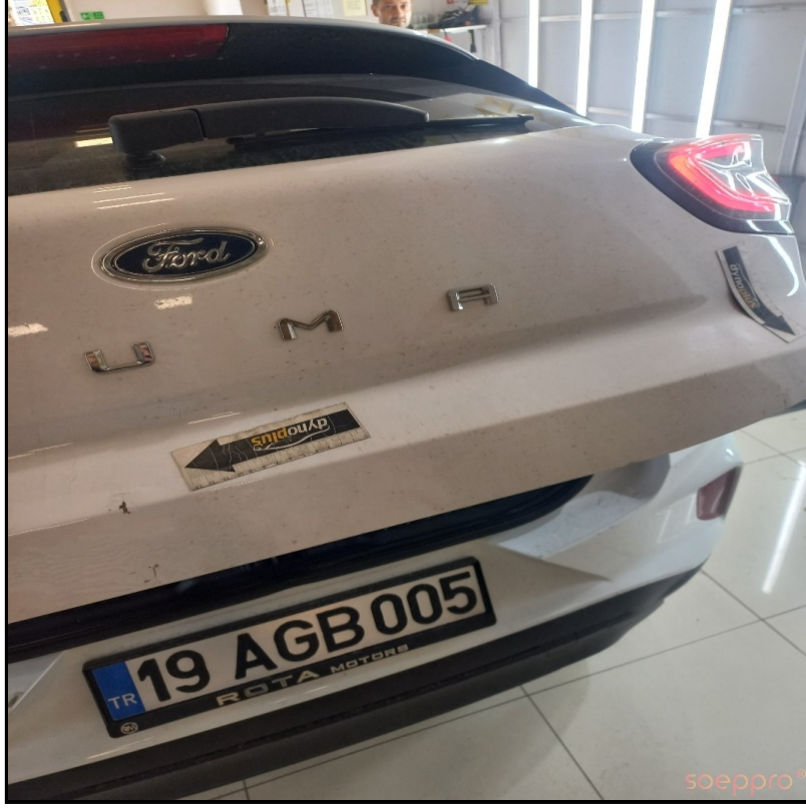
BAGAJ KAPAĞINDA BOYASIZ GÖCÜK DÜZELME MEVCUT. SAĞ ARKA KAPIDA SÖKME TAKMA MEVCUT

Bagaj kapağında boyasız göçük düzeltme mevcut

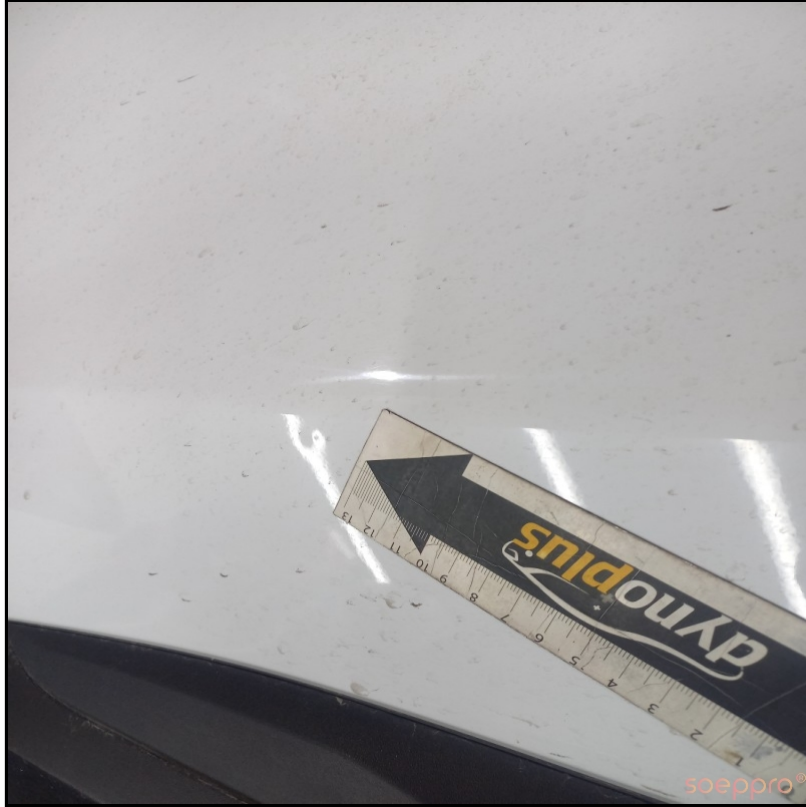
Sağ arka kapıda ezik mevcut

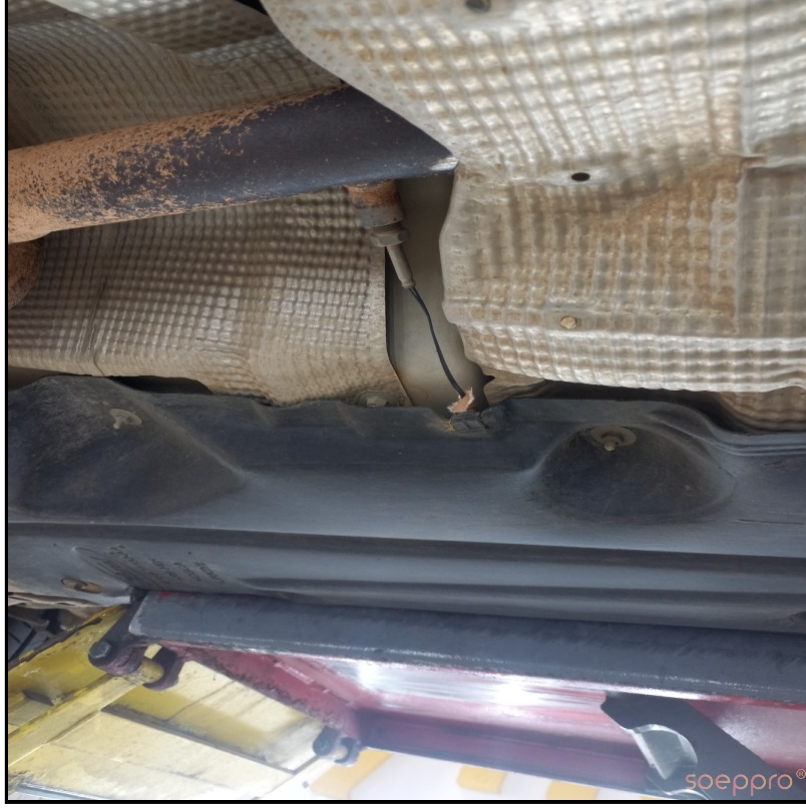
Isı kalkanı izolasyonu hasarlı

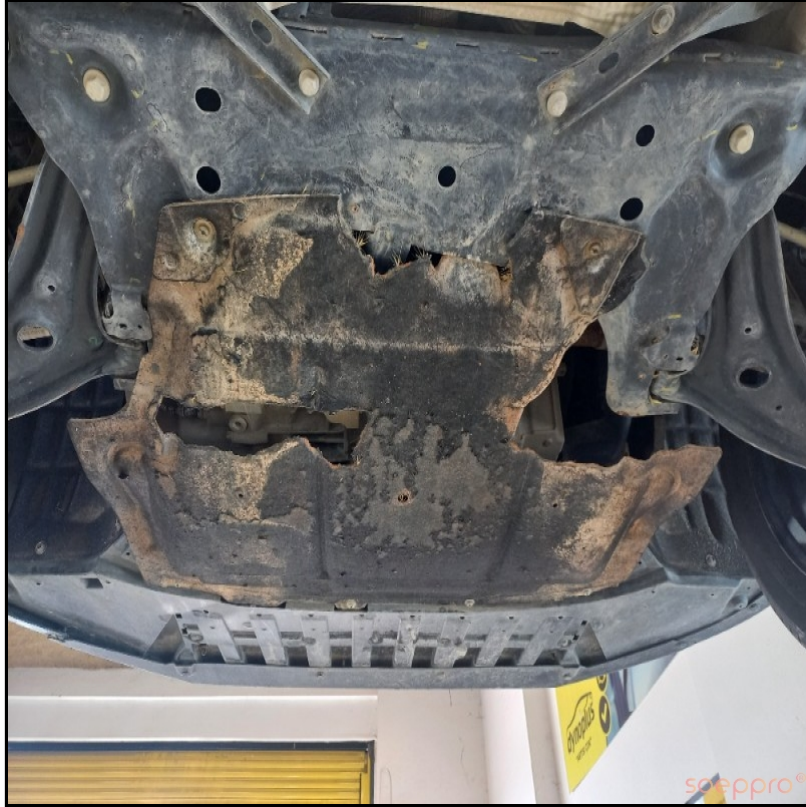
Alt muhafaza hasarlı

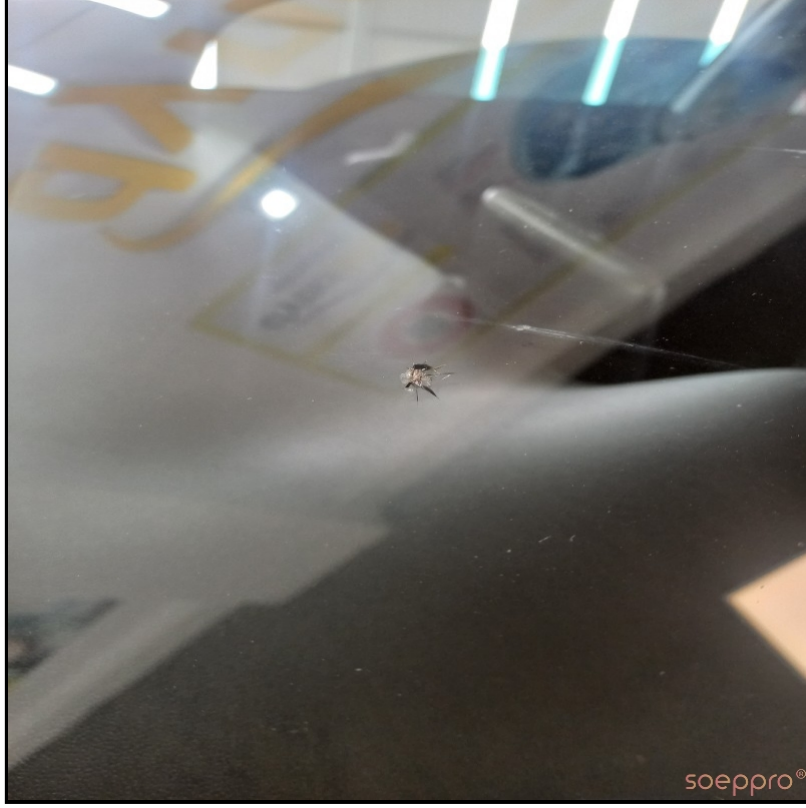
Ön cam kırık
