# DYNOPLUS - İZMİR YOLU ŞB

Rapor id : SP299CGA194

Alıcı: OTOPOINT MOTORLU ARAÇLAR.. Araç: 34MGM75 - NMTBD3BE70R039543 - TOYOTA Corolla 2023 Otomatik Hybrid - Kilometre : 6860

## KAPORTA VE BOYA KONTROLÜ

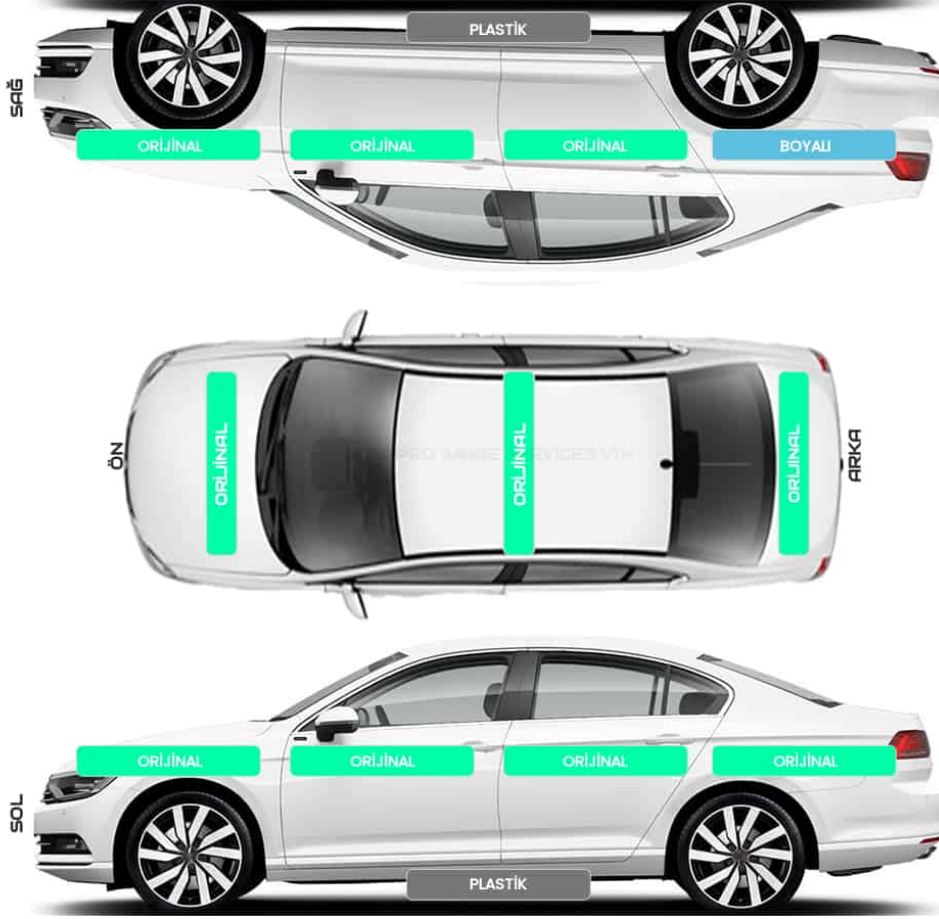
ARAÇIN MUHTELİF YERLERİNDE MİNİMAL DÜZEYDE EZİK VE ÇİZİKLER MEVCUT  
SAĞ ÖN KAPIDA VE SAĞ ARA KAPI DA BOYASIZ GÖÇÜK DÜZELTMELER MEVCUT
