## KAPORTA VE BOYA KONTROLÜ

# DYNOPLUS - İZMİR YOLU ŞB

Rapor tarihi : 2026-02-19 23:15:11  
Rapor id : SP964FCG227

Alıcı: OTOPOINT MOTORLU ARAÇLAR.. Araç: 34MCS603 - NM43560000U226925 - FİAT Egea Otomatik Dizel - Kilometre : 36312

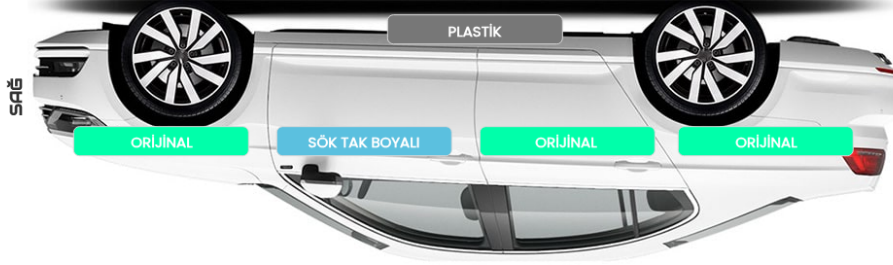
Aracın muhtelif yerlerinde minimal düzeyde ezik ve çizikler mevcut

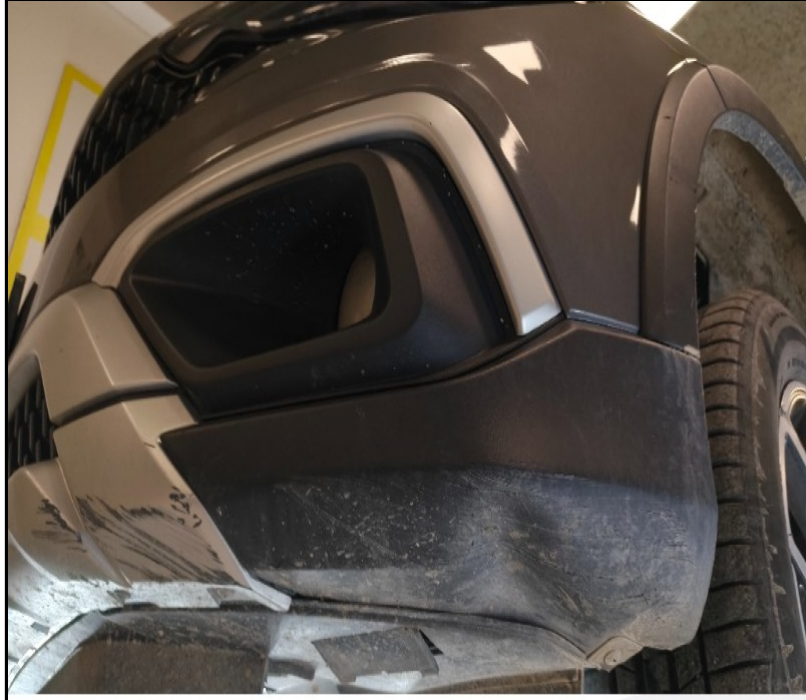
Ön tampon hasarlı

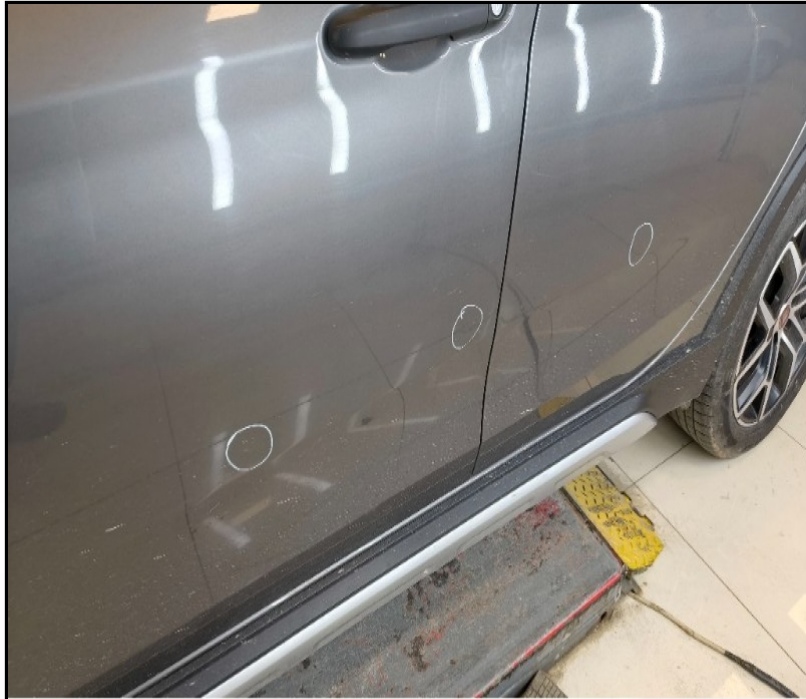
Sol ön ve arka kapıda hafif göçükler var

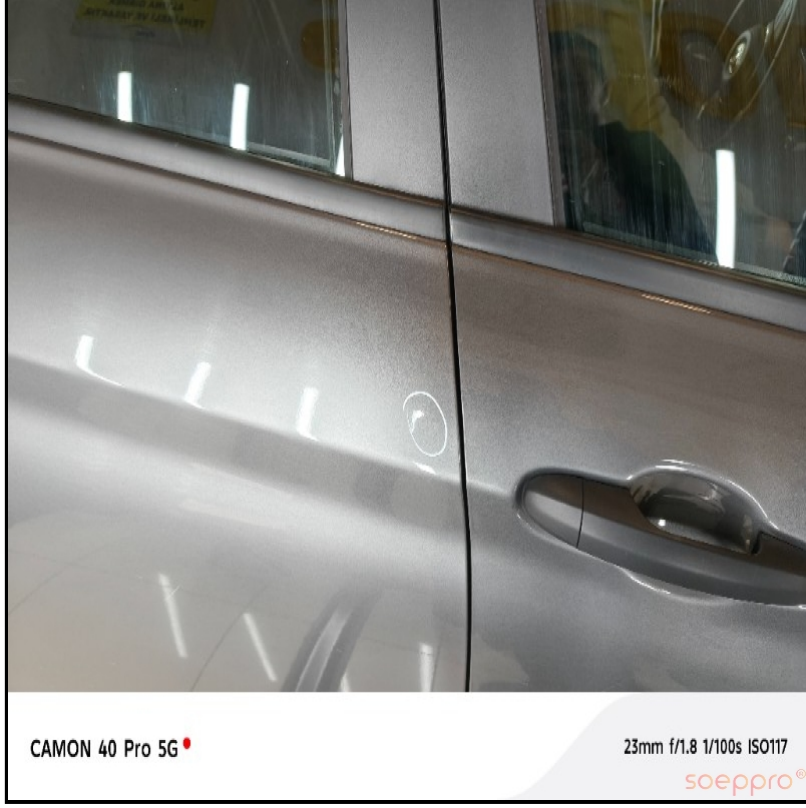
Sağ arka kapıda göçük mevcut
