# DYNOPLUS - İZMİR YOLU ŞB

Rapor tarihi : 2026-02-10 16:46:49

Rapor id : SP871FHE288

Alıcı: OTOPOİNT MOTORLU ARAÇLAR.. Araç: 34MIK947 - VF1RFB00873784095 - RENAULT Megane Otomatik Dizel - Kilometre : 16263

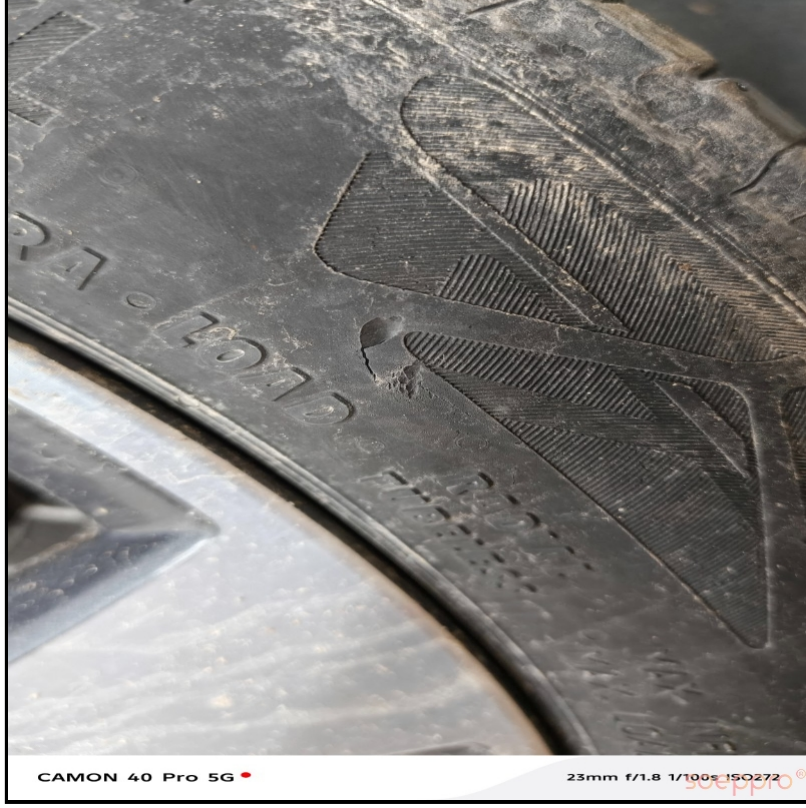
Sağ ön lastik hasarlı

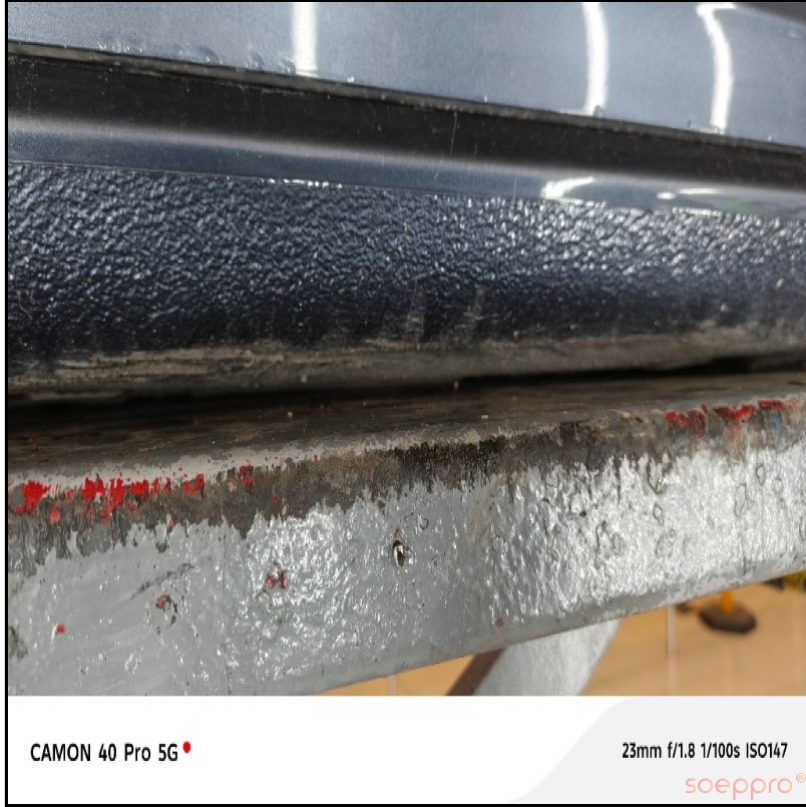
Sağ marşpiyel hasarlı

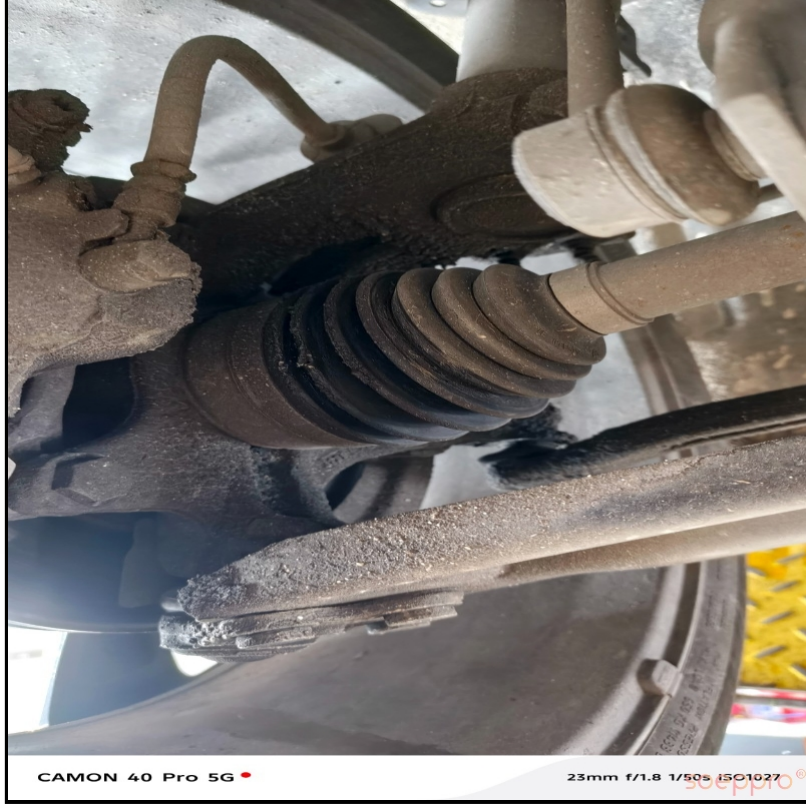
Sağ aks körüğü patlak
