EKSPERTİZ NO 20261010105803

PLAKA 06SNR86

PLAKA : 06SNR86  
MARKA : MERCEDES  
MODEL : GLC COUPE  
ÜRETİM YILI : 2024  
ŞASE NO : WINKJ4BB6SF234891  
MOTOR HACMİ : 1496 cc  
MOTOR GÜCÜ : 228 hp  
VİTES TÜRÜ : Otomatik  
YAKIT TÜRÜ : Benzin  
ARAÇ RENGİ : SİYAH  
GİRİŞ KİLOMETRE : 40.423  
ÇIKIŞ KİLOMETRE : 40.423  
GİRİŞ TARİHİ : 10.10.2026 10:58  
ÇIKIŞ TARİHİ : 10.10.2026 11:40

**OTOPoint MOTORLU ARAÇLAR FULL EKSPERTİZ İÇERİĞİ**

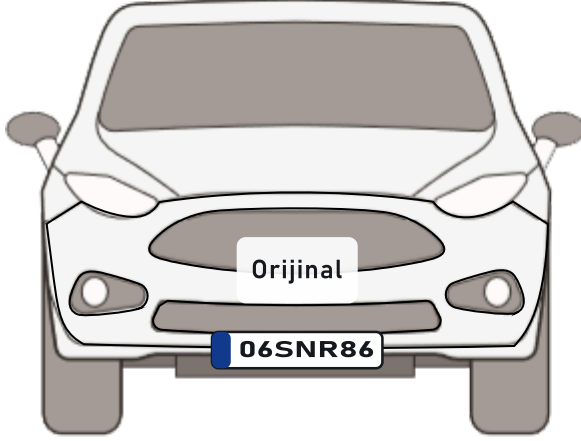
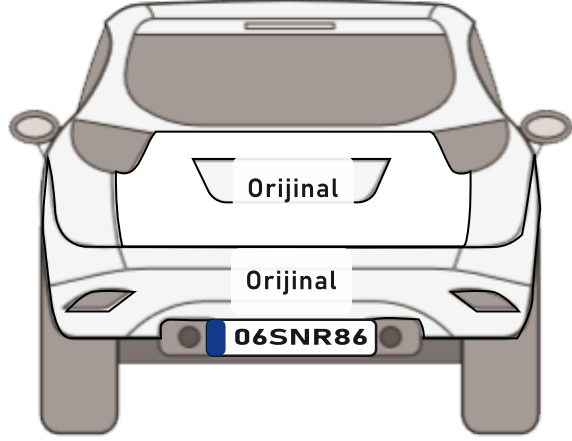
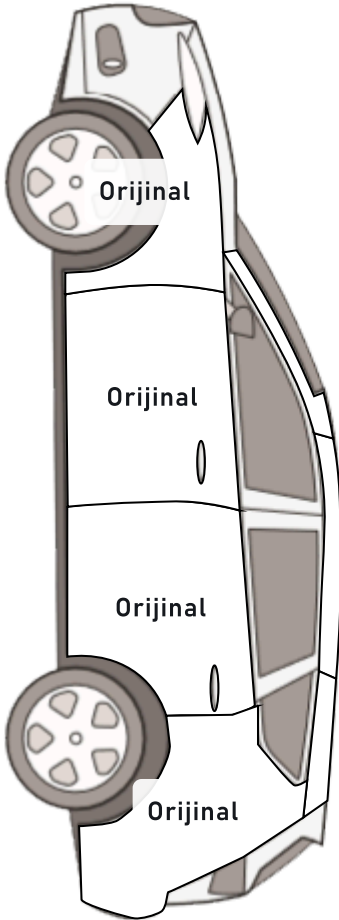
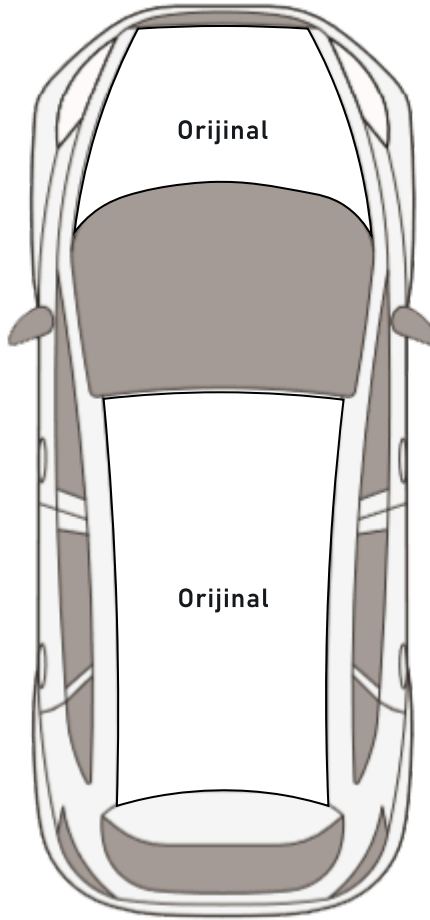
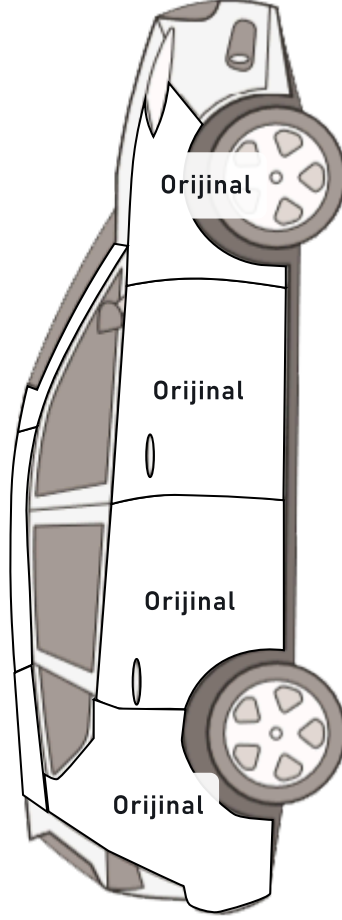
BOYA KAPORTA DIŞ KONTROLLER

■ KAPORTADA BOYA VEYA DEĞİŞEN PARÇA TESPİT EDİLMEDİ

ARAÇTA KOMPLE PFF KAPLAMA MEVCUT
