DYNOPLUS - İZMİR YOLU ŞB

Rapor tarihi : 2026-05-14 16:50:10
Rapor id : SP232AGB142

Alıcı: OTOPOİNT MOTORLU ARAÇLAR.. Araç: 34NJY763 - VR3EDYHZ1SN538092 - PEUGEOT Rifter Otomatik Dizel - Kilometre : 5375

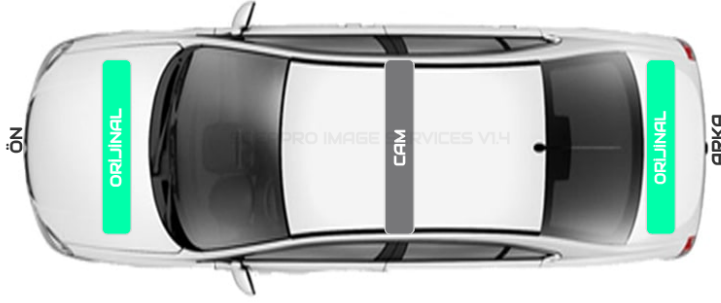
KAPORTA VE BOYA KONTROLÜ

Aracın muhtelif yerlerinde minimal düzeyde ezik ve çizikler mevcut
