KAPORTA VE BOYA KONTROLÜ

DYNOPLUS - İZMİR YOLU ŞB

Rapor tarihi : 2026-02-24 20:54:50
Rapor id : SP360AHE883

Alıcı: OTOPOİNT MOTORLU ARAÇLAR.. Araç: 34HVY577 - VYFEYHT2RJ540069 - FIAT Doblo 2023 Manuel Dizel - Kilometre : 38964

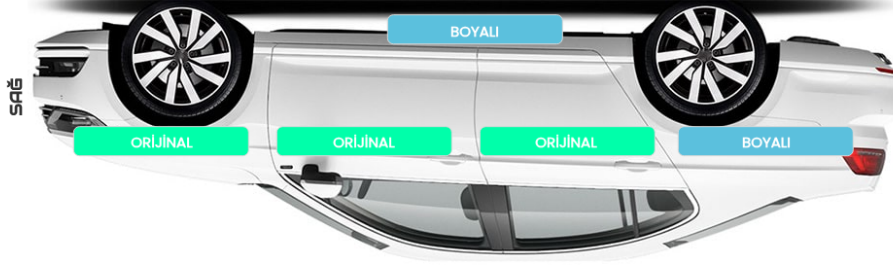
Bagaj kapağı sağ kanadı boyalı,sol kanadı orjinal
Araçın muhtelif yerlerinde minimal düzeyde ezik ve çizikler mevcut
Ön cam değişmiş
