EKSPERTİZ NO 20261009113854

PLAKA 34PKB588

PLAKA : 34PKB588  
MARKA : PEUGEOT  
MODEL : 3008  
ÜRETİM YILI : 2026  
ŞASE NO : VR3KAHPY8SS212165  
MOTOR HACMİ : 1199 cc  
MOTOR GÜCÜ : 194 hp  
VİTES TÜRÜ : Otomatik  
YAKIT TÜRÜ : Benzin  
ARAÇ RENGİ : BEYAZ  
GİRİŞ KİLOMETRE : 12.865  
ÇIKIŞ KİLOMETRE : 12.865  
GİRİŞ TARİHİ : 09.10.2026 11:38  
ÇIKIŞ TARİHİ : 09.10.2026 12:22

**OTOPOINT MOTORLU ARAÇLAR FULL EKSPERTİZ İÇERİĞİ**

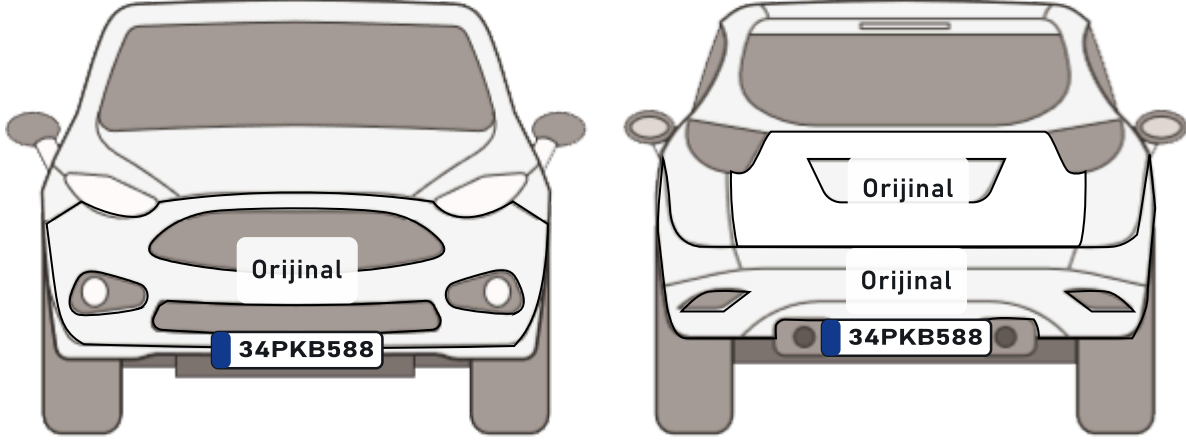
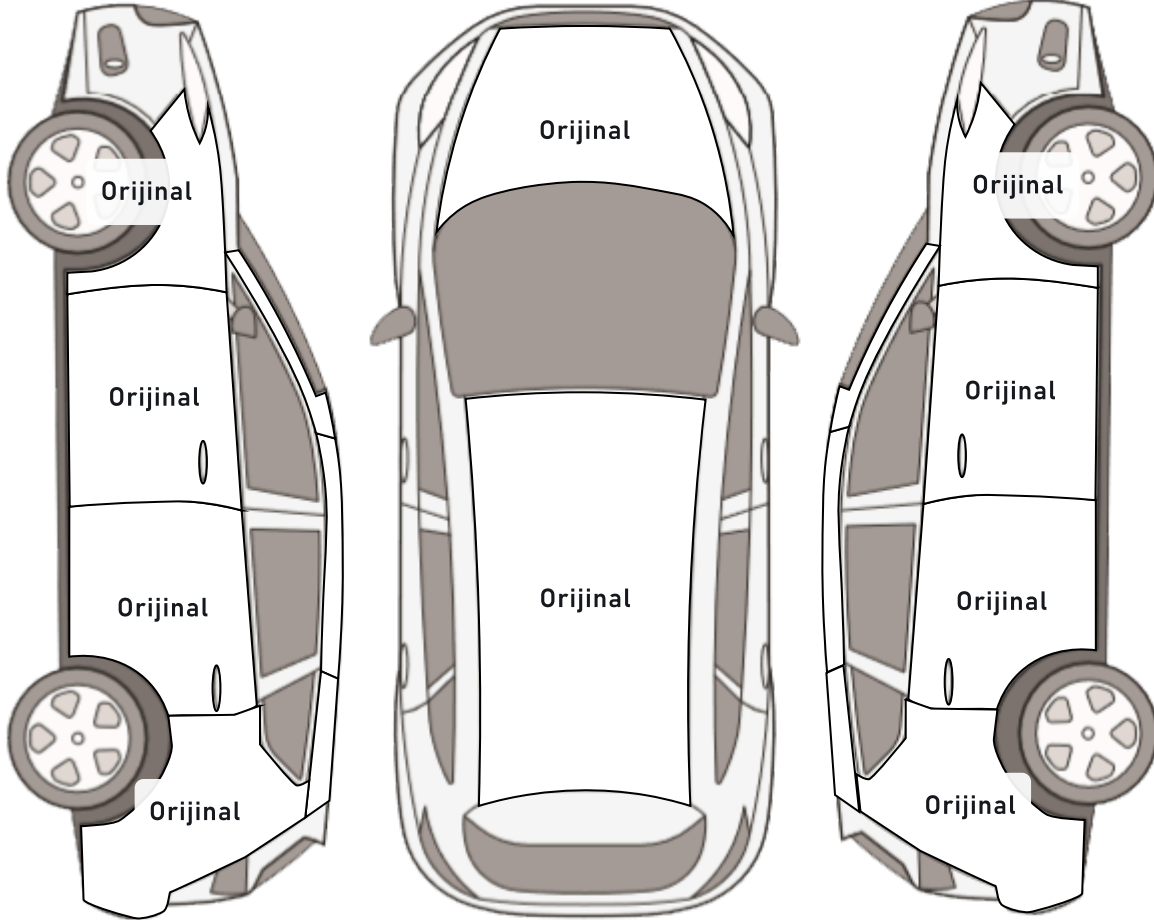
BOYA KAPORTA DIŞ KONTROLLER

VAR

**KAPORTADA BOYA VEYA DEĞİŞEN PARÇA TESPİT EDİLMEDİ**
