Sayfa : 1 / 15
EKSPERTİZ BİLGİLENDİRME SAYFASI

İşlem Tarihi:	20.07.2024 12:05:53 - 12:11:38	Şasi No:	NM0MXXTACMHE66859
Marka :	FORD	Model	TORNEO COURİER / 2017

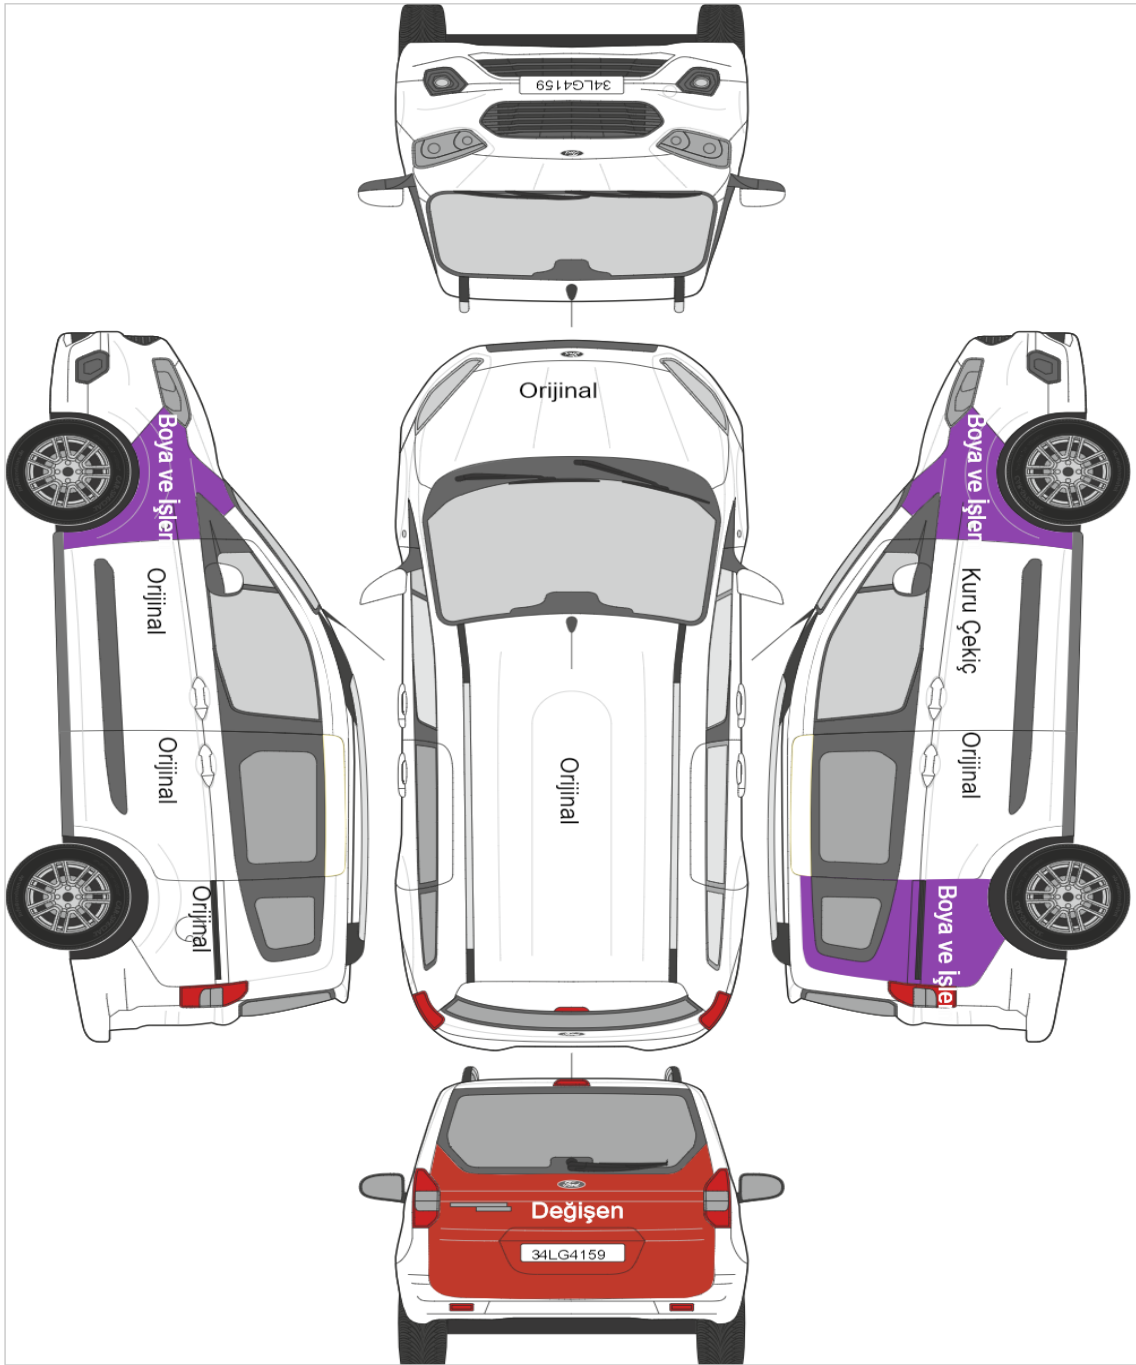
BOYALI	DEĞİŞEN	LOKAL BOYALI	ORİJİNAL	BOYALI İŞLEMLİ	DOLU GÖÇÜĞÜ	HASARLI	EZİK GÖÇÜK	SÖKÜLÜP TAKILMIŞ

60. Sol Ön Şasi	Orijinal
61. Sağ Ön Şasi	Orijinal
62. Güneş Yanığı	Yok
63. Podye Sol	Orijinal
64. Podye Sağ	Orijinal
65. Amortisör Kulesi Sol	Orijinal
66. Amortisör Kulesi Sağ	Orijinal
67. Sol Üst Direk	Orijinal
68. Sağ Üst Direk	Orijinal
69. Sol Ön Direk	Orijinal
70. Sağ Ön Direk	Orijinal
71. Sol Kapı Orta Direk	Orijinal
72. Sağ Kapı Orta Direk	Orijinal
73. Sol Arka Çamurluk Kilit Karşılığı	Orijinal
74. Sağ Arka Çamurluk Kilit Karşılığı	Orijinal
75. Sol Alt Marşpiyel	Plastik Kaplama
76. Sağ Alt Marşpiyel	Plastik Kaplama
77. Ön Panel	Plastik
78. Arka Panel	! Ezik
79. Ön Tampon	Plastik
80. Arka Tampon	Plastik
81. Taban Sacı	Sağlam
82. Bagaj İç Havuz Sacı	Orijinal
83. Sağ Ön Çamurluk Davlumbazı	Sağlam
84. Sol Ön Çamurluk Davlumbazı	Sağlam
85. Sağ Arka Çamurluk Davlumbazı	Sağlam
86. Sol Arka Çamurluk Davlumbazı	Sağlam
87. Çizik/Gamze/Göçükler	! Var

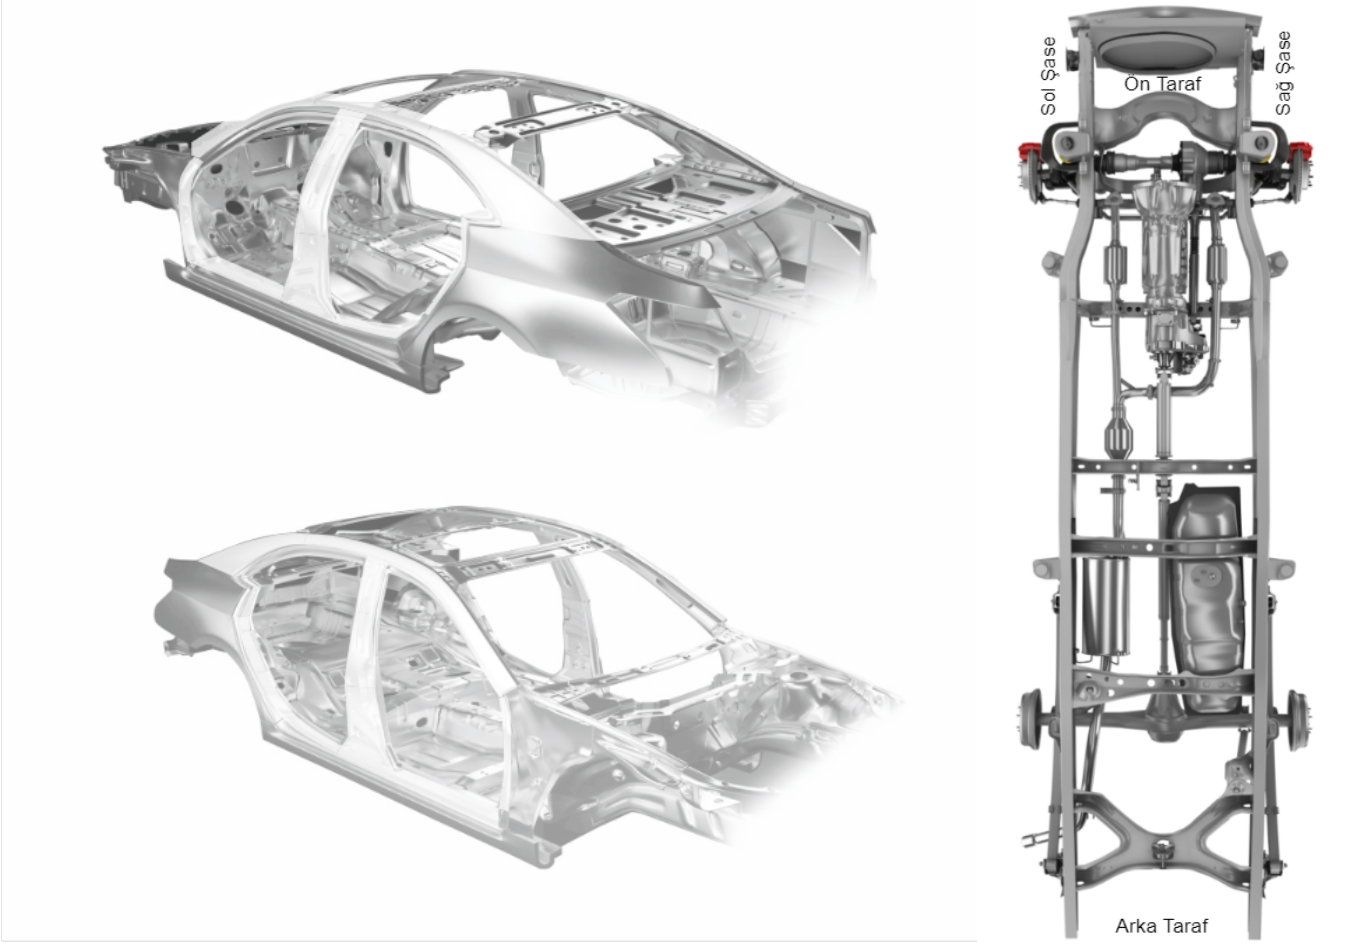
ARAÇ DİREK & ŞASİ KONTROLLERİ

Sol Orta Direk	Orijinal	Sol Ön Cam Direği	Orijinal
Sol Arka Üst Direk	Orijinal	Sol Ön Basamak	Orijinal
Sol Arka Basamak	Orijinal	Sol Ön Kapı İç Direk	Orijinal
Sol Çamurluk Kilit Karşılığı	Orijinal	Sol Üst Direk	Orijinal
Sağ Orta Direk	Orijinal	Sağ Ön Cam Direği	Orijinal
Sağ Arka Üst Direk	Orijinal	Sağ Ön Basamak	Orijinal
Sağ Arka Basamak	Orijinal	Sağ Ön Kapı İç Direk	Orijinal
Sağ Çamurluk Kilit Karşılığı	Orijinal	Sağ Üst Direk	Orijinal

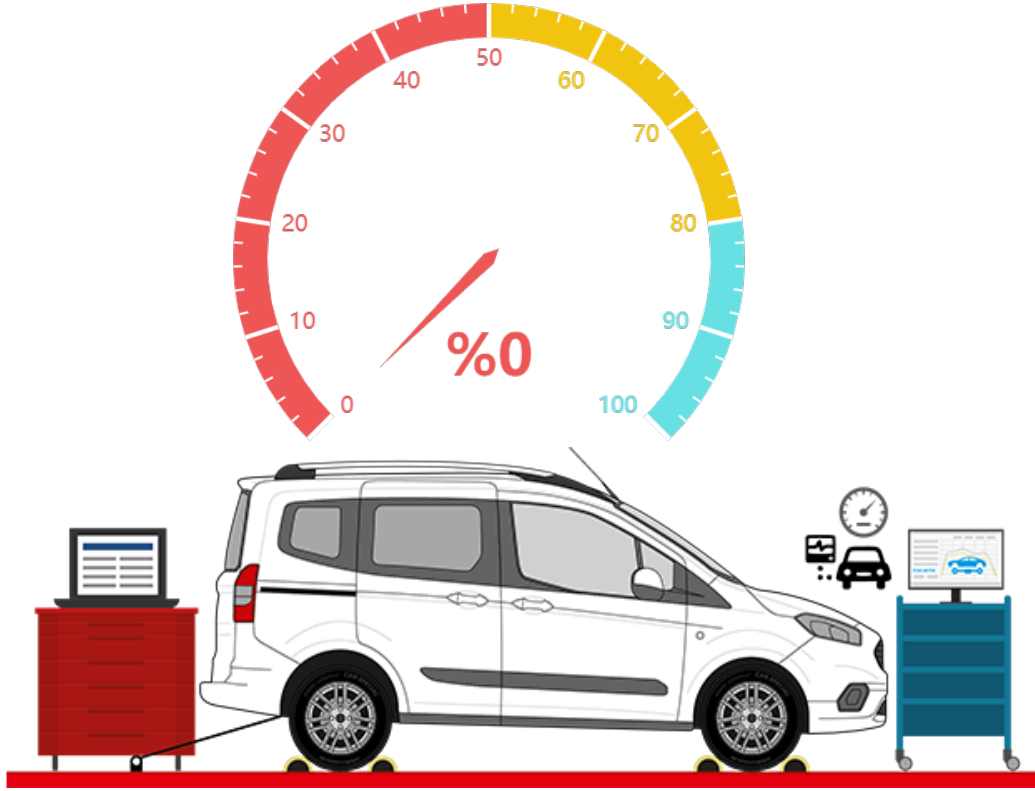
DYNO MOTOR PERFORMANS TEST SONUCU

Aracın Motor Gücü (KW)	70 KW - 94 BG
Ölçülen Motor Gücü (KW)	0 KW - 0 BG
Üretilen Anlık Performans (%)	% 0

MÜŞTERİ BİLGİSİ DÂHİLİNDE DYNO TEST YAPILMAMIŞTIR. YOL TESTİ YAPILDI.
