KAPORTA VE BOYA KONTROLÜ

DYNOPLUS - İZMİR YOLU ŞB

Rapor tarihi : 2026-06-01 12:57:27
Rapor id : SP904HAG193

Alıcı: OTOPOİNT MOTORLU ARAÇLAR.. Araç: 34HUL283 - W1KLF0FB9RA011502 - MERCEDES BENZ E220d Otomatik Dizel - Kilometre : 22908

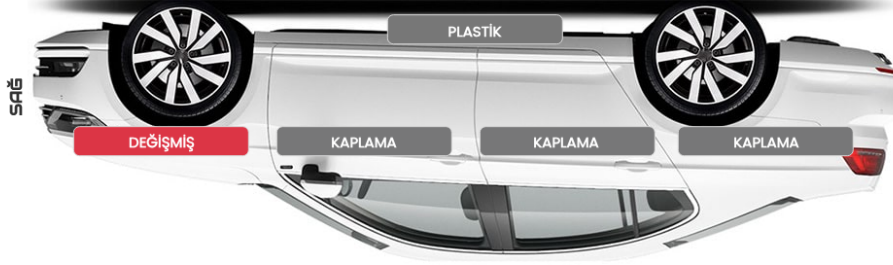
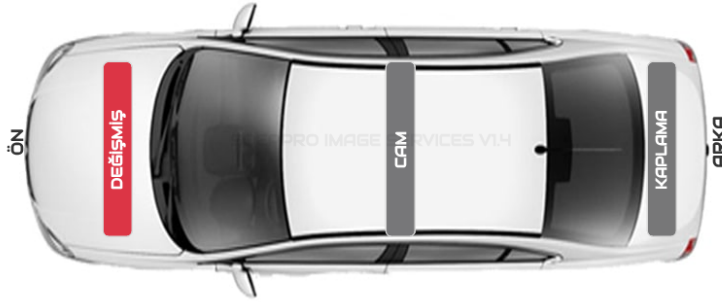
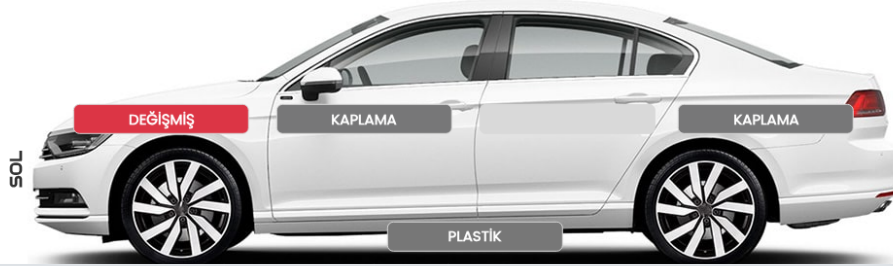
× Ön panel kontrolü	Değişmiş	✓ Arka panel kontrolü	
✓ Sol ön şase kontrolü		! Sağ ön şase kontrolü	İşlemlili, boyalı
✓ Sol ön podye kontrolü		! Sağ ön podye kontrolü	İşlemlili, boyalı
✓ Sol ön tüfek (Üst podye) saçı kontrolü		! Sağ ön tüfek (Üst podye) saçı kontrolü	Yarım değişmiş, işlemlili, boy..
✓ Sol ön direk kontrolü		✓ Sağ ön direk kontrolü	
✓ Sol orta direk kontrolü		✓ Sağ orta direk kontrolü	
✓ Sol üst direk kontrolü	Kaplama var	✓ Sağ üst direk kontrolü	Kaplama var
✓ Sol arka şase kontrolü		✓ Sağ arka şase kontrolü	
✓ Alt taban kontrolü		✓ Havuz sacı kontrolü

-Sağ sol ön farlar değişmiş
-Ön cam değişmiş
-Sağ ön amortisör kulesi işlemlili, boyalı
-Ön tampon demiri değişmiş
-Detaylı tramer, değişen parça sorgusunu kontrol edizin
-Motor alt muhafazası (metal) sökülemedi (civatası yalama olmuş) alt kısımdan detaylı kontrol sağlanamadı
-Sağ sol ön cam direklerinde ve şablonda kaplama ile işaretlenen parçalarda boya koruma film mevcut film altı detaylı boya kontrolü yapılamadı mikron değerleri normal

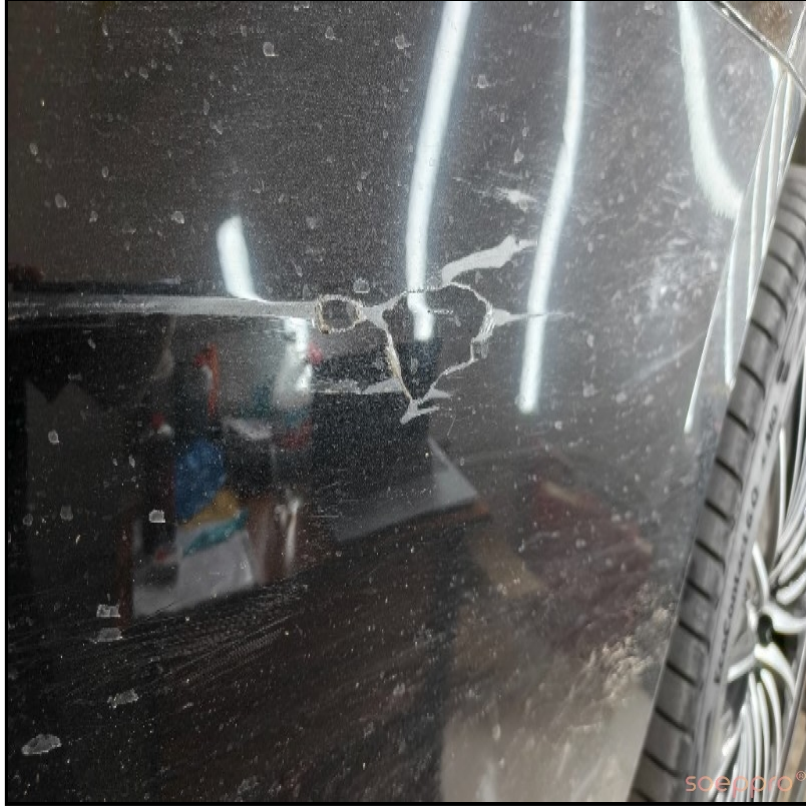
Arka tamponun kaplamasında deforme var

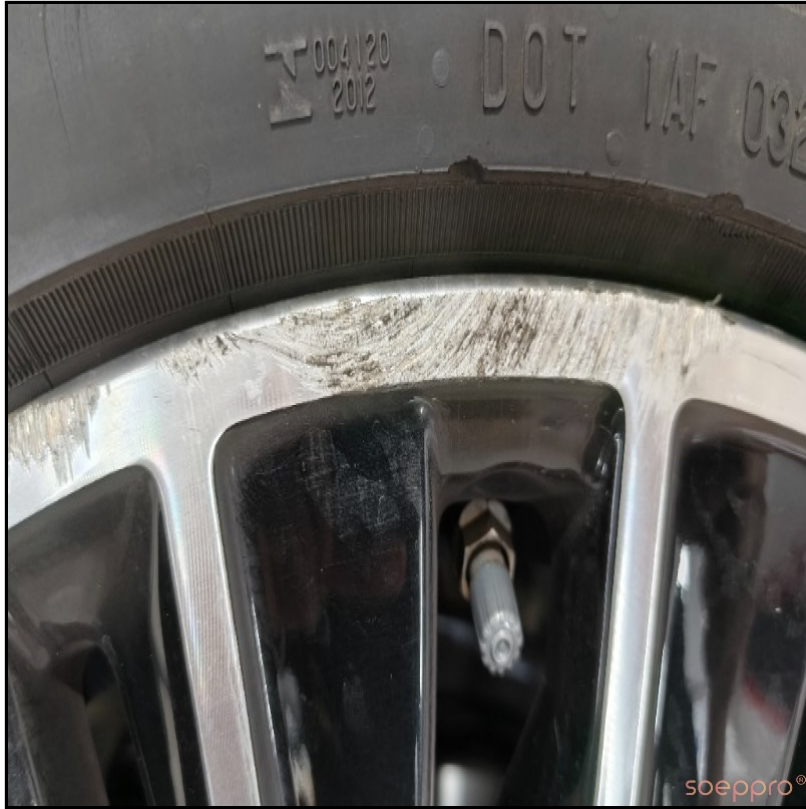
Sağ ön jantta yoğun çizik var

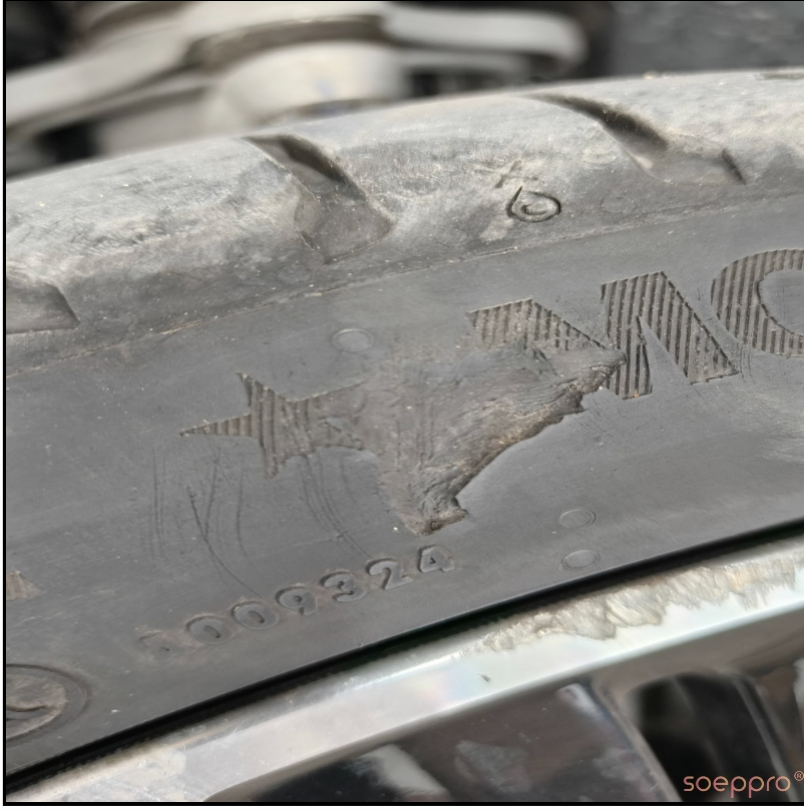
Sağ ön lastik hasarlı
