# DYNOPLUS - İZMİR YOLU ŞB

Rapor tarihi : 2026-01-31 11:04:00

Rapor id : SP268ACB623

Alıcı: OTOPOİNT MOTORLU ARAÇLAR.. Araç: 34EBS818 - MRCJB3DD402302443 - TOYOTA Hilux 2021 Manuel Dizel - Kilometre : 103440

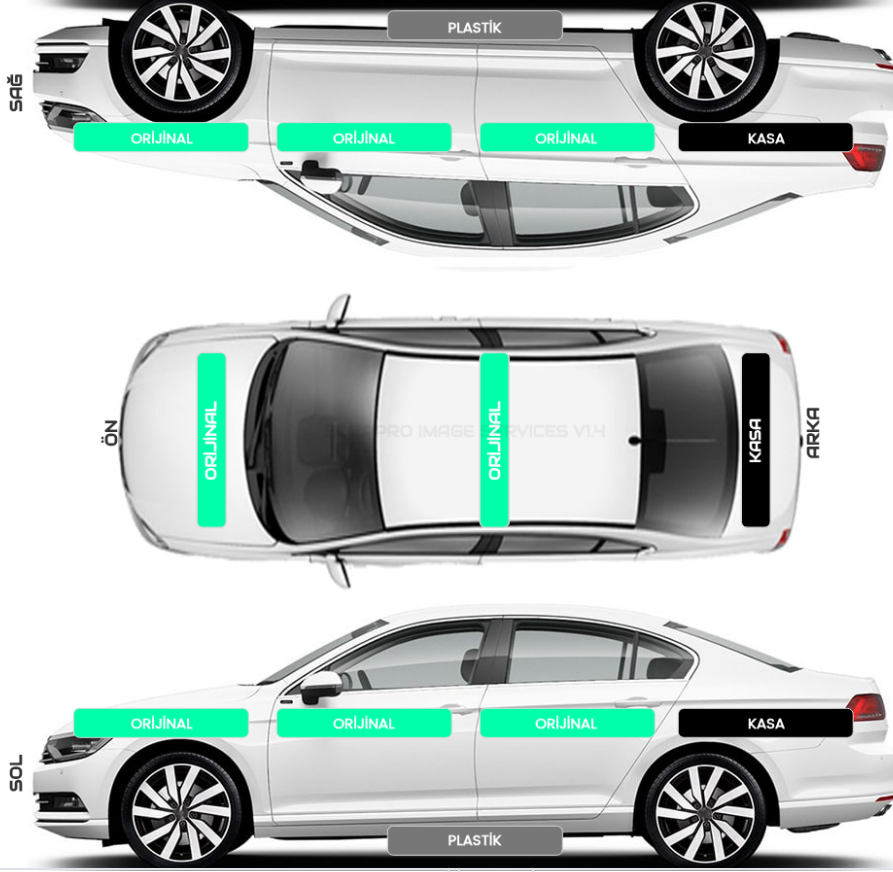
## KAPORTA VE BOYA KONTROLÜ

Araçta ezikler ve çizikler var.  
Sol arka kasa parçası lokal boyalı
