# DYNOPLUS - İZMİR YOLU ŞB

Rapor id : SP625DCB840

Alıcı: OTOPOINT MOTORLU ARAÇLAR.. Araç: 34NDG728 - WAUZZFU7SN021913 - AUDİ A5 Otomatik Benzin - Kilometre : 24758

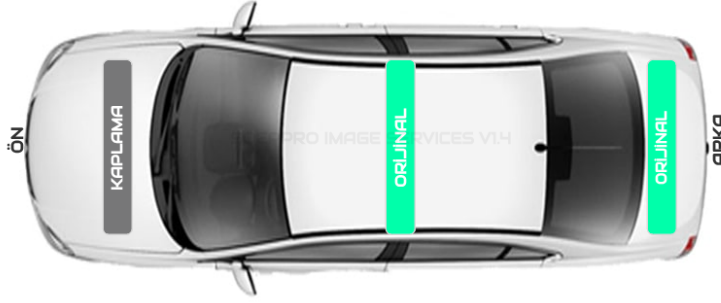
Ön kaputta boya koruma film mevcut film altı detaylı boya kontrolü yapılamadı(boya mikron kalınlıkları normal değerlerde 200-300 mikron arasında)
