KAPORTA VE BOYA KONTROLÜ

Rapor tarihi : 2026-04-02 15:52:49
Rapor id : SP170GFE523

Alıcı: OTOPOİNT MOTORLU ARAÇLAR.. Araç: 16BLU194 - VYFEDYHT7RJ824963 - FİAT Doblo Manuel Dizel - Kilometre : 11571

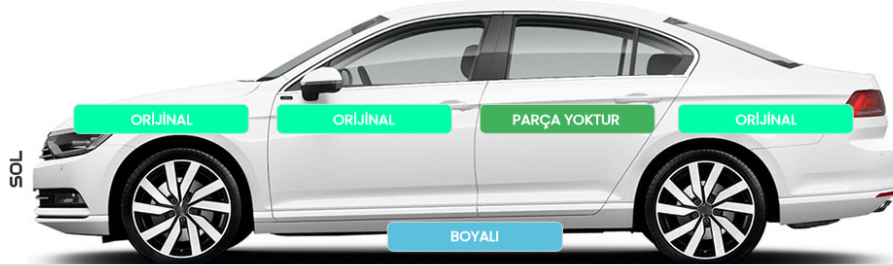
Bagaj sağ kapağı lokal boyalı
Araçın muhtelif yerlerinde minimal düzeyde ezik çizik ve boyasız göçük düzeltmeler mevcut
