Sayfa : 1 / 14
EKSPERTİZ BİLGİLENDİRME SAYFASI

İşlem Tarihi:	03.08.2024 10:20:49 - 12:25:00	Şasi No:	NM0MXXTACMPS47002
Marka :	FORD	Model	TORNEO COURIER / 2023

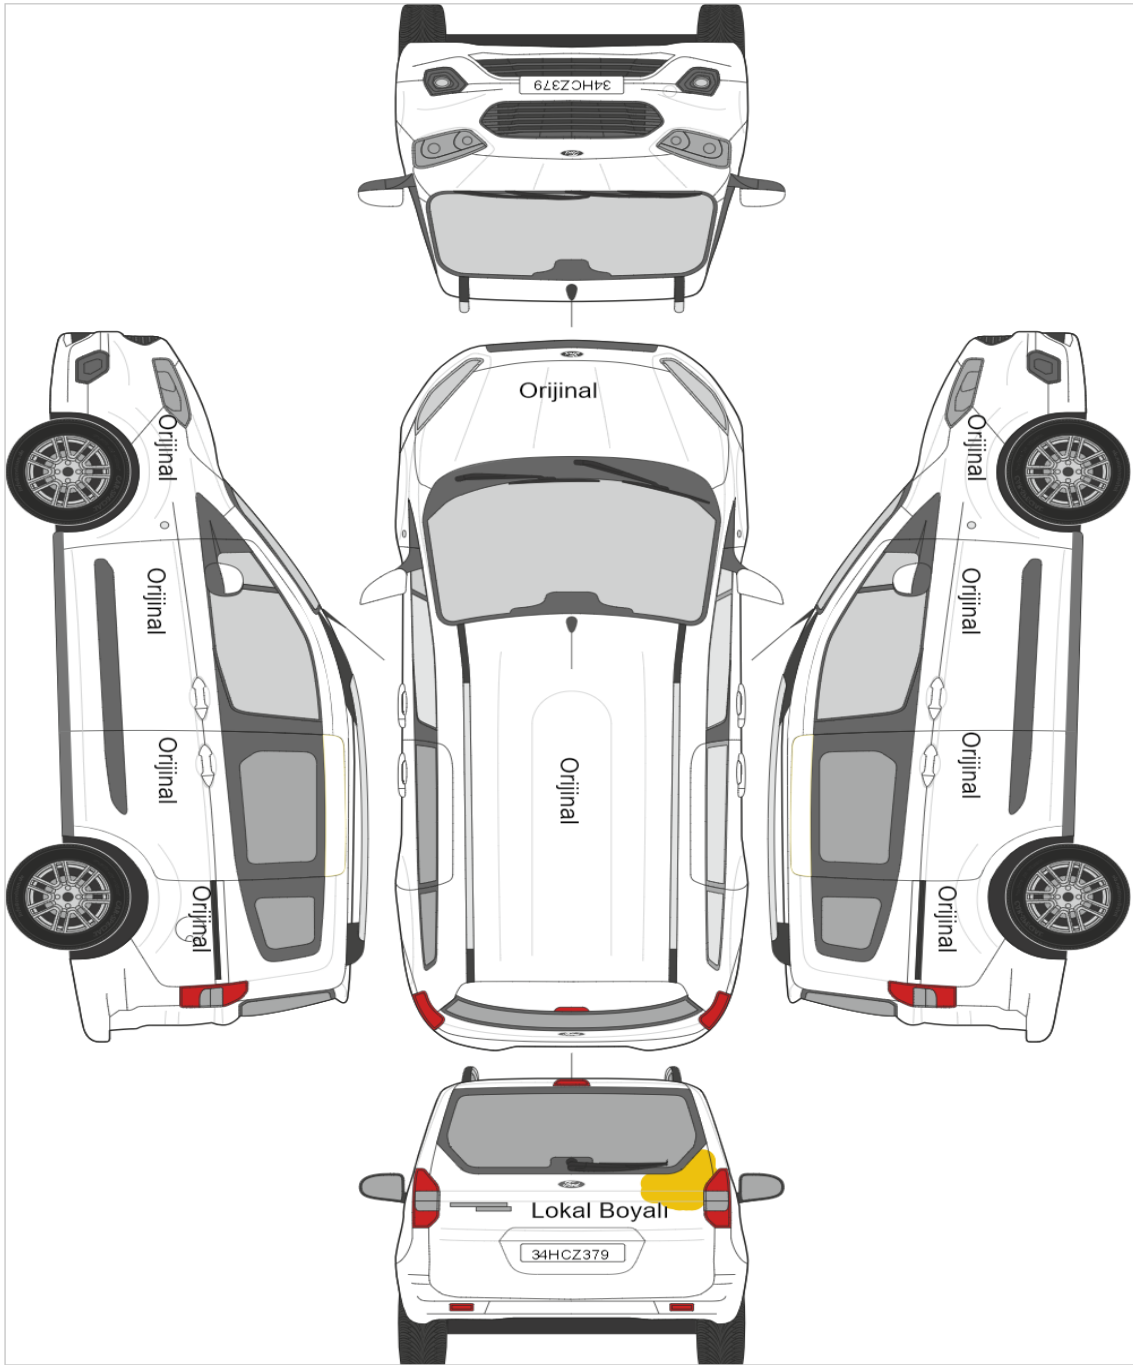
60. Sol Ön Şasi	Orijinal
61. Sağ Ön Şasi	Orijinal
62. Güneş Yanığı	Yok
63. Podye Sol	Orijinal
64. Podye Sağ	Orijinal
65. Amortisör Kulesi Sol	Orijinal
66. Amortisör Kulesi Sağ	Orijinal
67. Sol Üst Direk	Orijinal
68. Sağ Üst Direk	Orijinal
69. Sol Ön Direk	Orijinal
70. Sağ Ön Direk	Orijinal
71. Sol Kapı Orta Direk	Orijinal
72. Sağ Kapı Orta Direk	Orijinal
73. Sol Arka Çamurluk Kilit Karşılığı	Orijinal
74. Sağ Arka Çamurluk Kilit Karşılığı	Orijinal
75. Sol Alt Marşpiyel	Plastik Kaplama
76. Sağ Alt Marşpiyel	Plastik Kaplama
77. Ön Panel	Plastik
78. Arka Panel	Orijinal
79. Ön Tampon	Plastik
80. Arka Tampon	Plastik
81. Taban Sacı	Sağlam
82. Bagaj İç Havuz Sacı	Orijinal
83. Sağ Ön Çamurluk Davlumbazı	Sağlam
84. Sol Ön Çamurluk Davlumbazı	Sağlam
85. Sağ Arka Çamurluk Davlumbazı	Sağlam
86. Sol Arka Çamurluk Davlumbazı	Sağlam
87. Çizik/Gamze/Göçükler	! Var

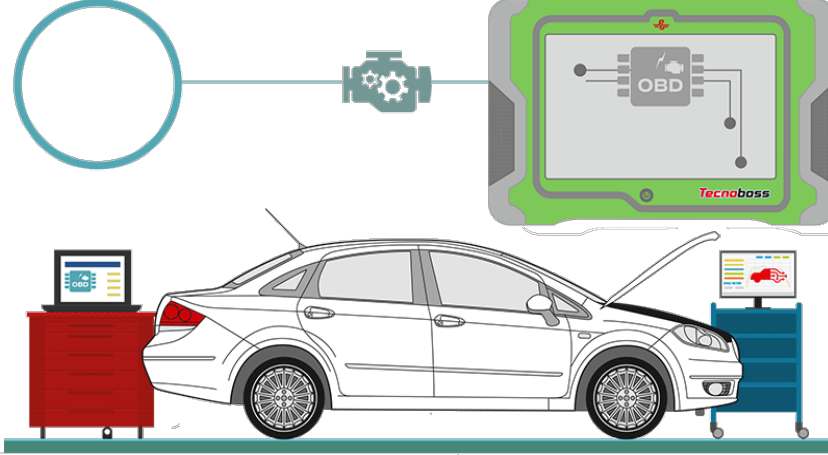
OBd ELEKTRONİK KONTROL SONUCU

95. Yol Bilgisayarı	Çalışıyor
96. Kameralar	Yok
97. Beyin Aktif Ve Pasif Arıza İncelemesi Ve Raporlaması	Yok
98. Dijital Klima Elektroniği Ecu/Obd Arıza Kaydı	Manuel Klima
99. Motor Elektroniği Ecu/Obd Arıza Kaydı	Yok
100. Hava Yastığı Elektroniği Ecu/Obd Arıza Kaydı	Yok
101. ABS/ESP/ESR Fren Elektroniği Ecu/Obd Arıza Kaydı	Yok
102. Otomatik Şanzıman Elektroniği Ecu/Obd Arıza Kaydı	Manuel Şanzıman
103. Akü	İyi
104. Radyo	Çalışıyor
105. Park Sensörü	Yok
106. Multi Medya	Çalışıyor
107. Gösterge Panel Elektronikleri	Çalışıyor
108. Klima Kontrol Paneli Elektronikleri	Manuel
109. Direksiyon Kumanda Elektroniği	Çalışıyor

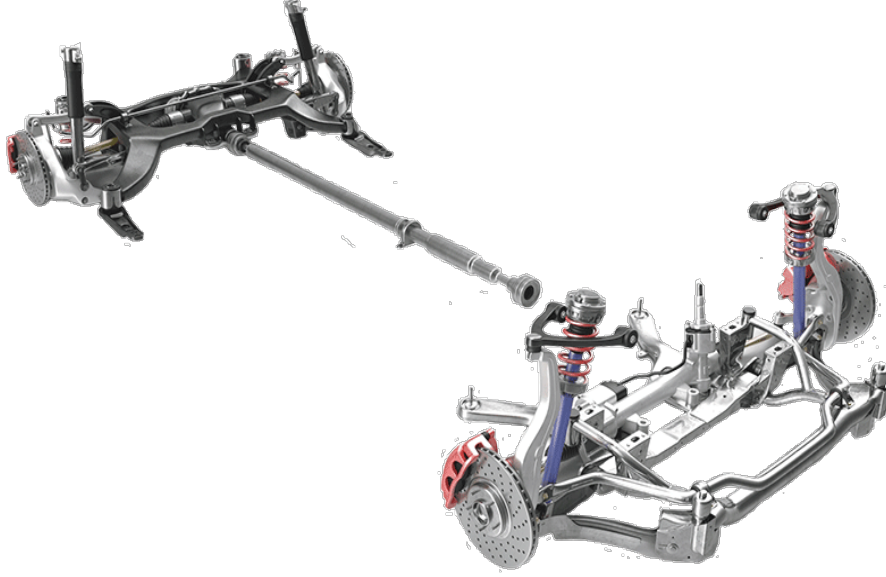
FREN TEST KONTROL

182. Sağ Ön Fren Değerleri	Pozitif
183. Sol Ön Fren Değerleri	Pozitif
184. Sağ Arka Fren Değerleri	Pozitif
185. Sol Arka Fren Değerleri	Pozitif
186. El Freni Değerleri	Pozitif
