# DYNOPLUS - İZMİR YOLU ŞB

16-HYB-3694

Rapor tarihi : 2025-05-26 10:35:00

16AC1407 - ZFA22500006P76796 - FIAT Fiorino 2019 Manuel Dizel - Kilometre : 91814

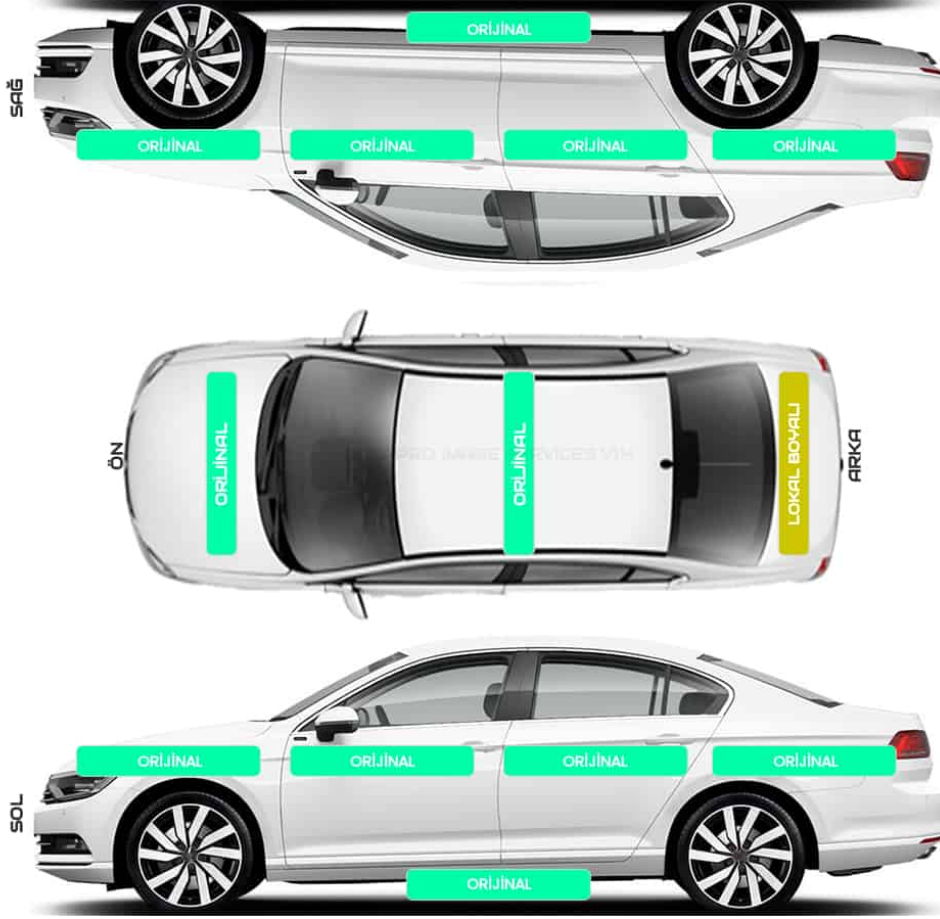
### ARACIN MUHTELİF YERLERİNDE EZİK VE ÇİZİKLER MEVCUT

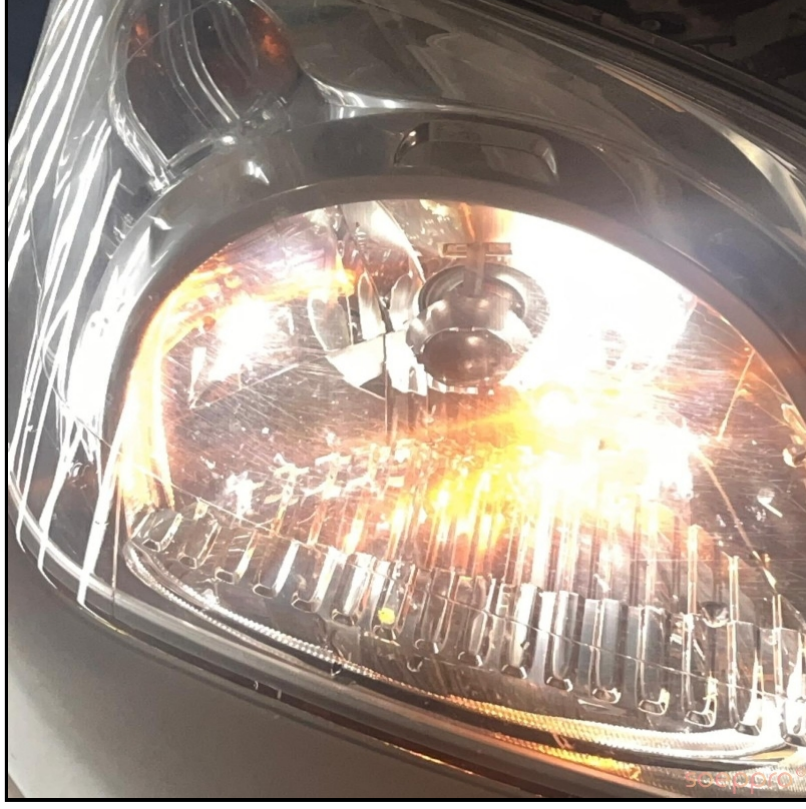
ÖN FARLAR LEDE ÇEVİRİLMİŞ AMERİKAN PARK VAR

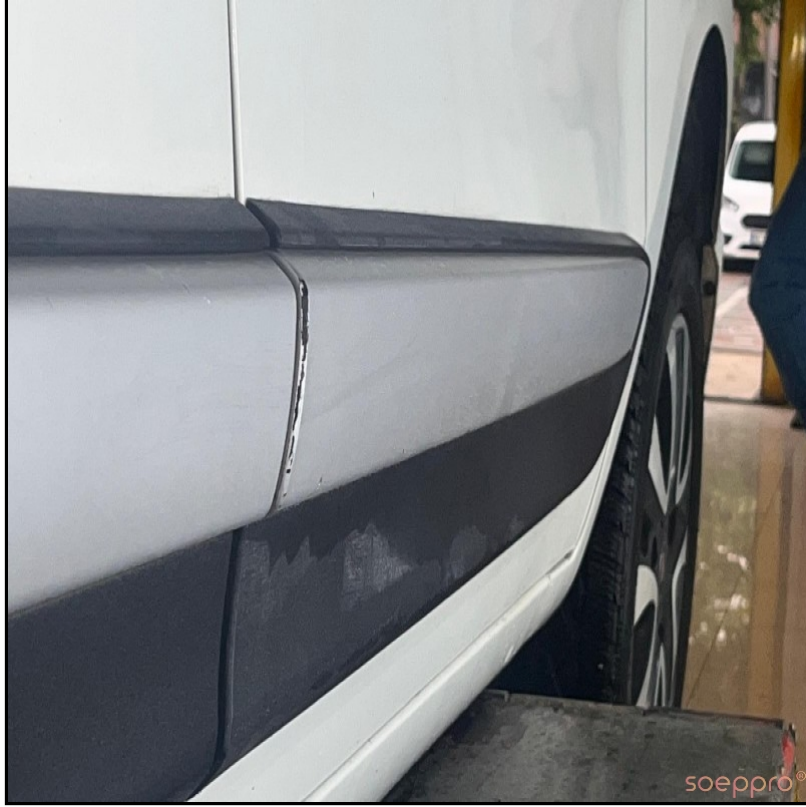
KAPI DIŞ PLASTİKLERİNDE DEFORMELER VAR

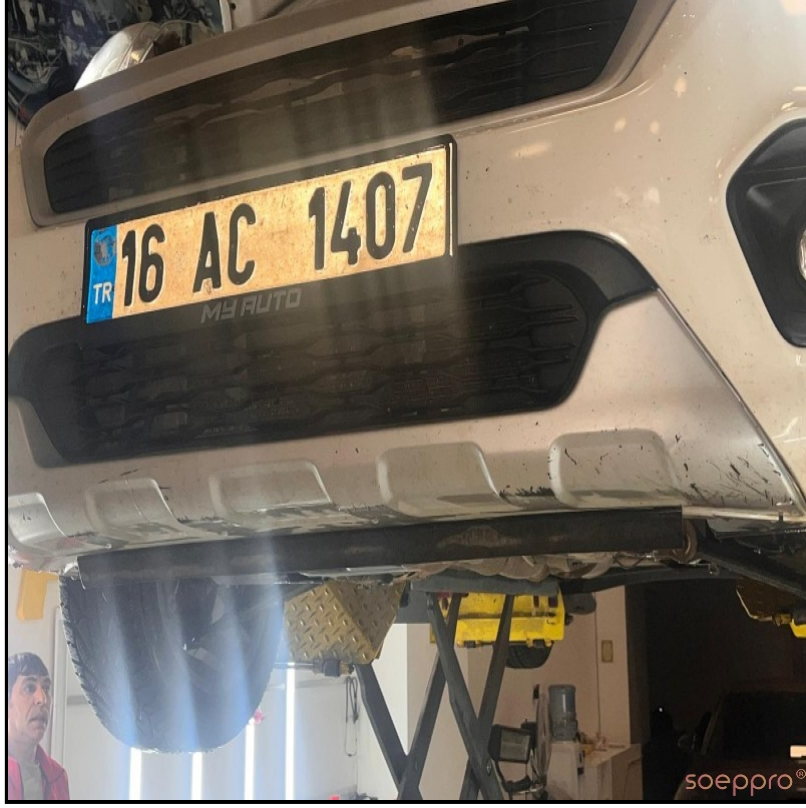
ÖN TAMPONDA DEFORMELER VAR

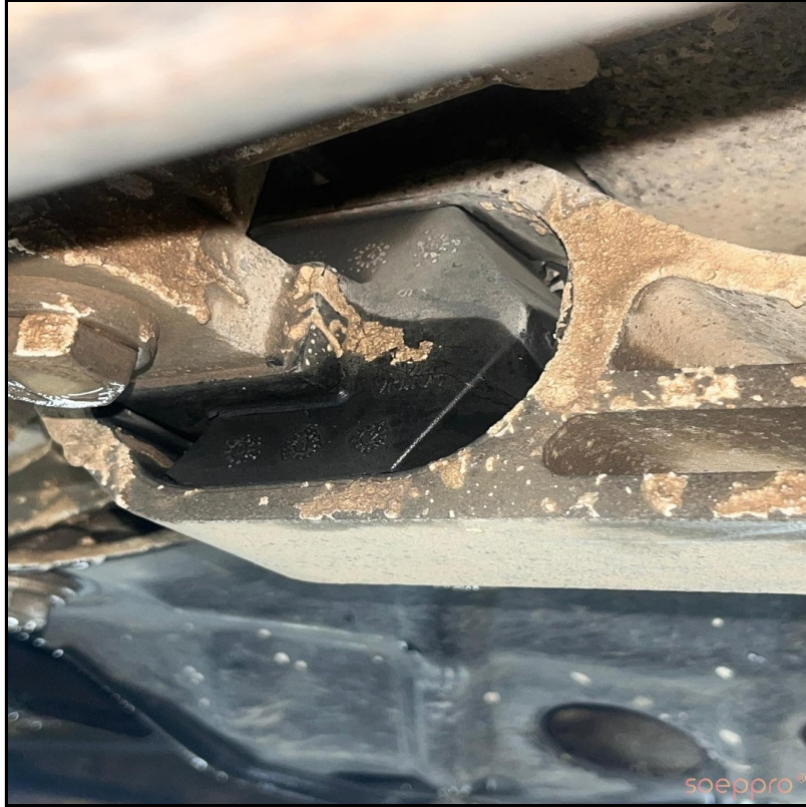
SAĞ ÖN LASTİK FARKLI  
ŞANZİMAN ALT TAKOZUNDA YIPRANMA MEVCUT

ŞANZIMAN ALT TAKOZUNDA YIPRANMA VAR

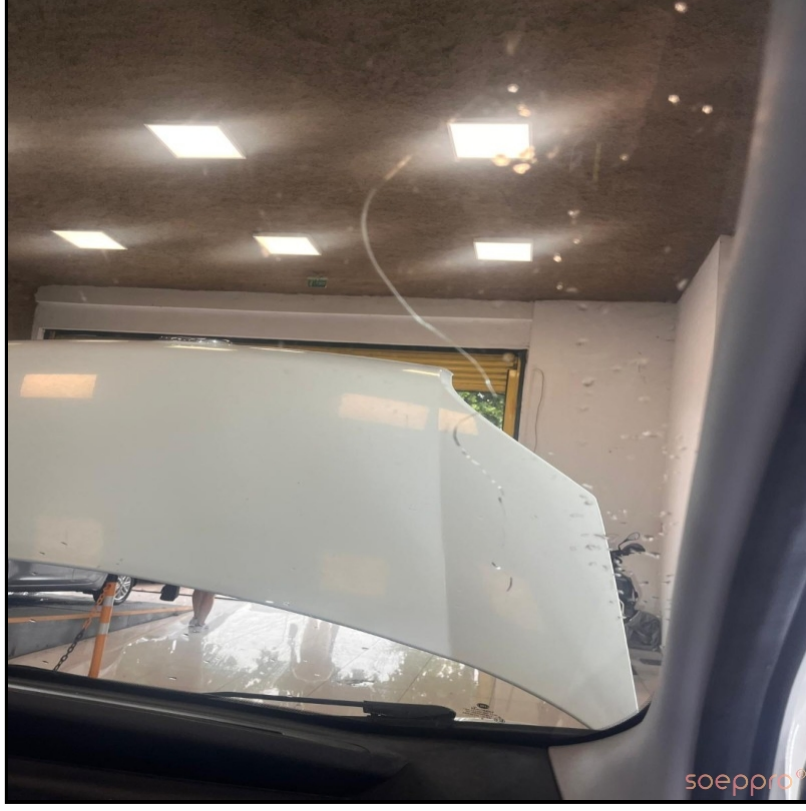
ÖN CAM ÇATLAK

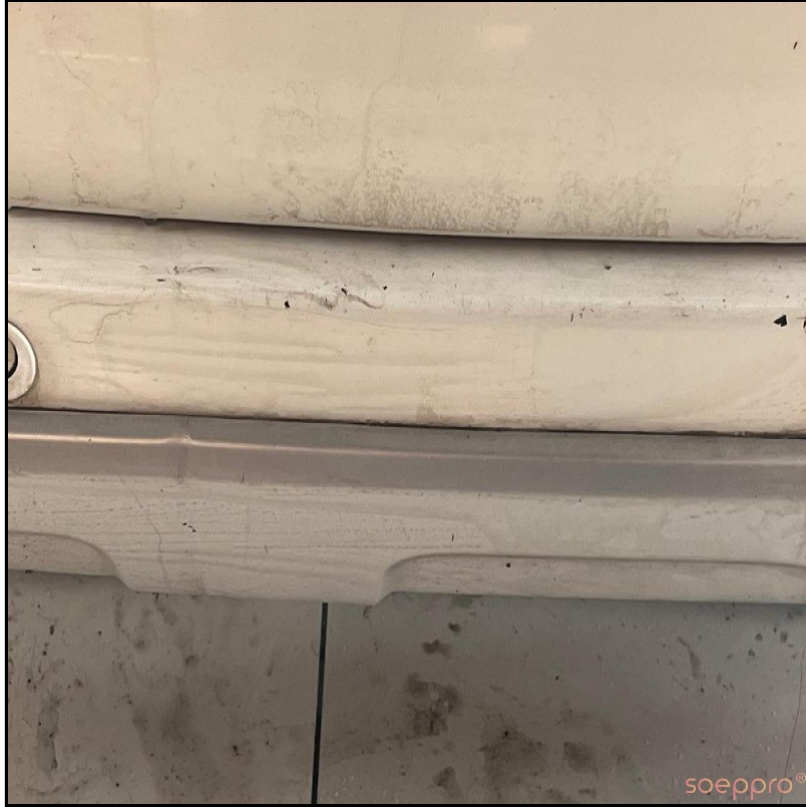
ARKA TAMPONDA DEFORMELER VAR

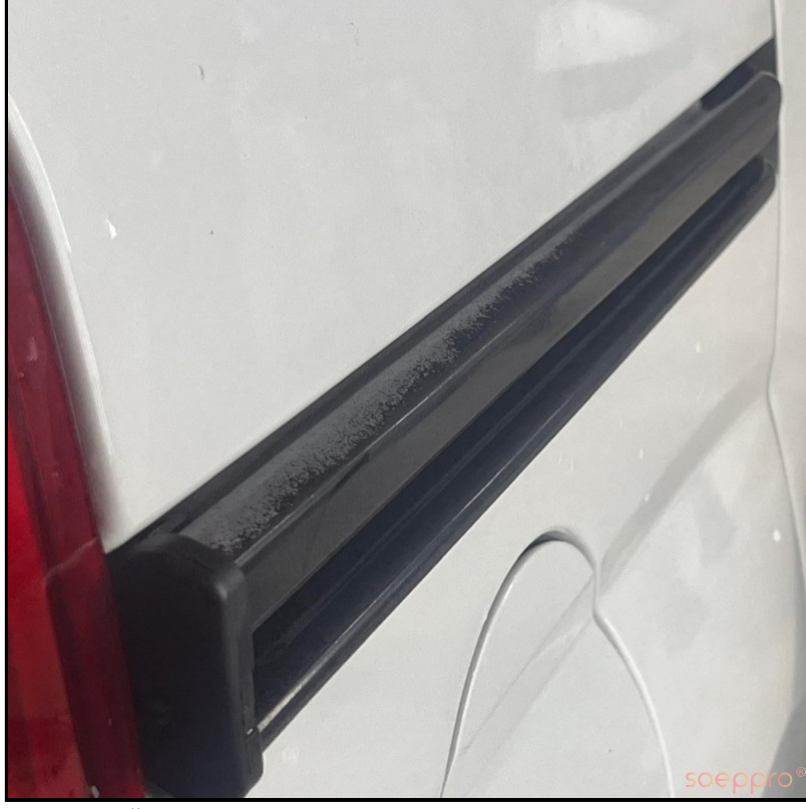
SAĞ ARKA KAPI SÜRGÜSÜ BOYASINDA DEFORME VAR

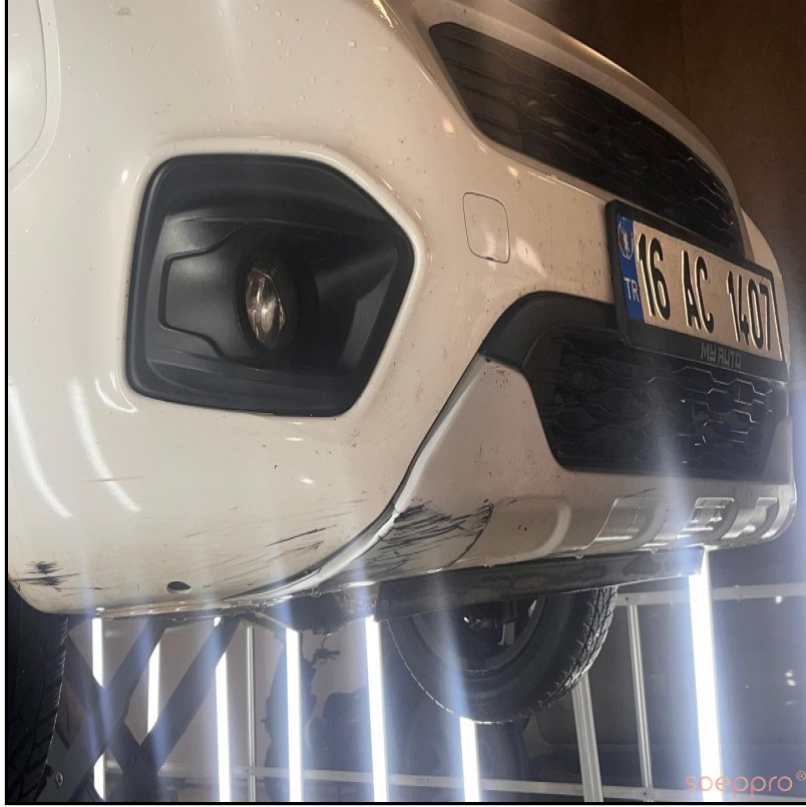
ÖN TAMPONDA DEFORME VAR

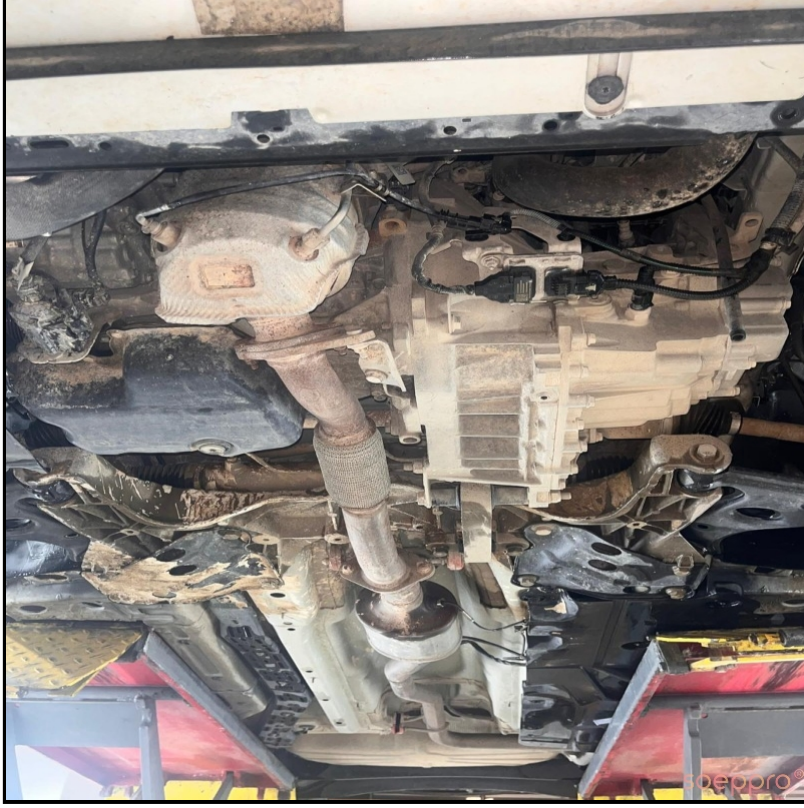
ARAÇ ALT KISMINDA YOĞUN ÇAMURLULAR VAR MUHAFAZA YOK

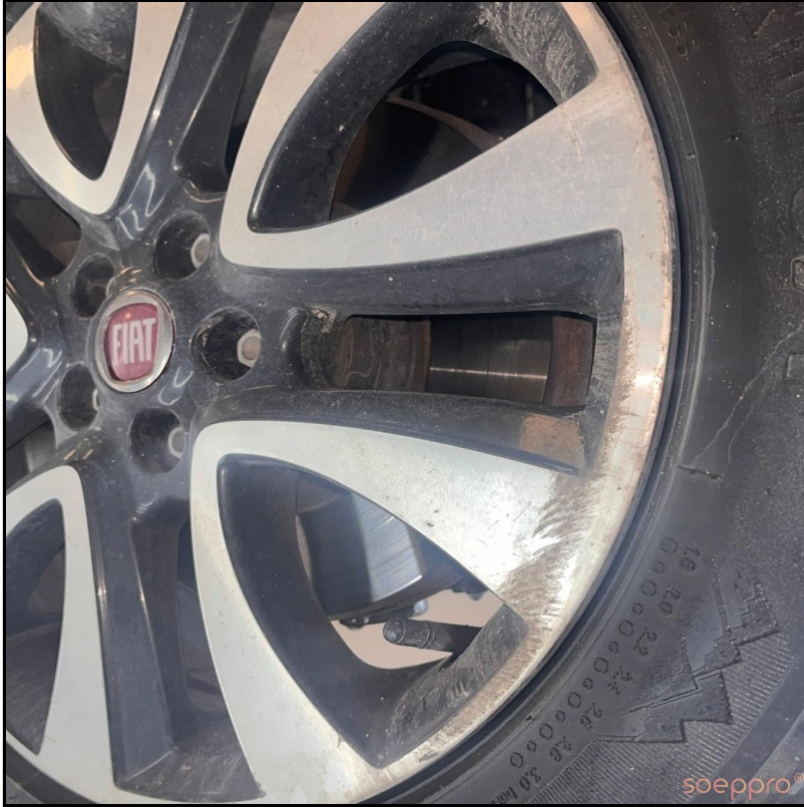
JANTLARDA ÇİZİKLER VAR

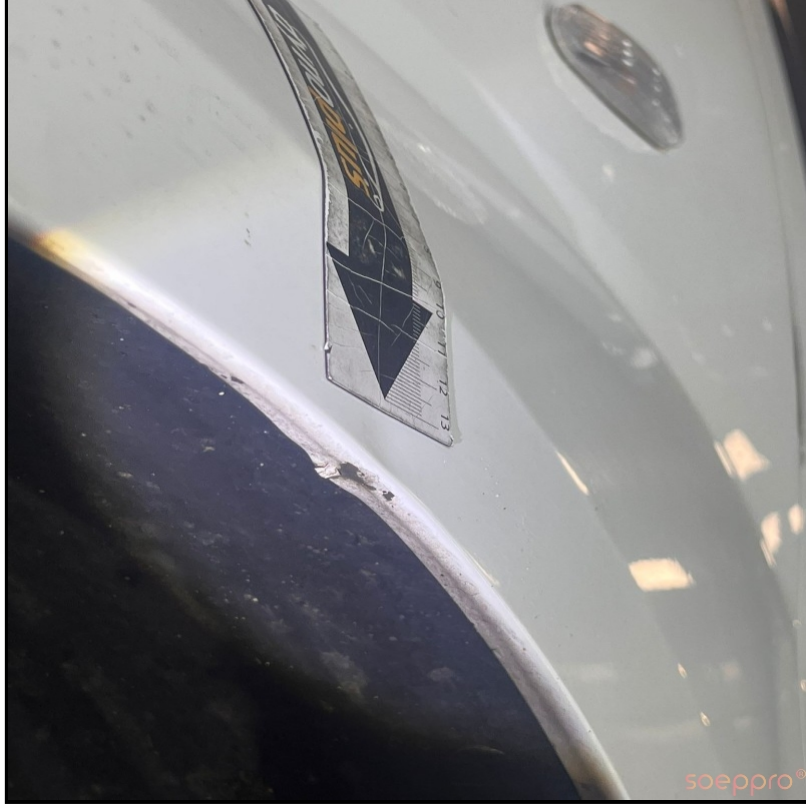
SOL ÖN ÇAMURLUKTA EZİK VAR

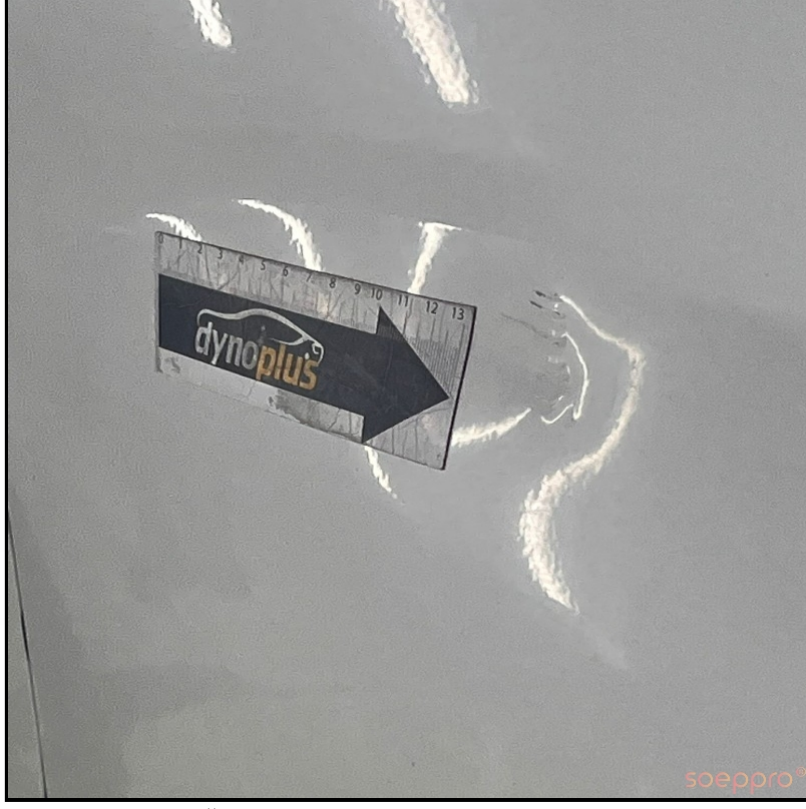
SAĞ ÖN ÇAMURLUKTA GÖÇÜK ÇİZİK VAR
