DYNOPLUS - İZMİR YOLU ŞB

Rapor tarihi : 2026-05-20 11:26:44

Rapor id : SP238DAH916

Alıcı: OTOPOİNT MOTORLU ARAÇLAR.. Araç: 34NRK335 - VYFEDYHZ5SJ813390 - FIAT Doblo Otomatik Dizel - Kilometre : 11213

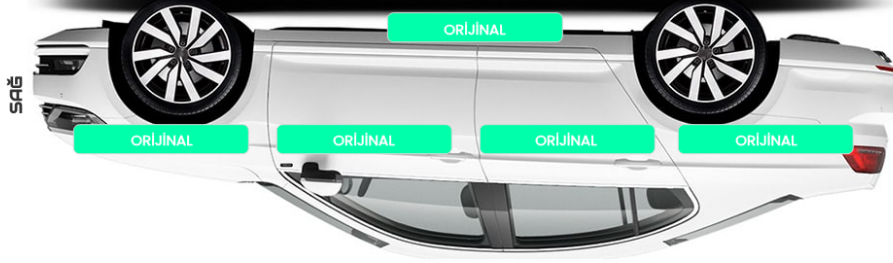
KAPORTA VE BOYA KONTROLÜ

Araçın muhtelif yerlerinde minimal düzeyde ezik ve çizikler mevcut.
Sol arka kapıda boyasız göçük düzeltme mevcut
