DYNOPLUS - İZMİR YOLU ŞB

Rapor id : SP219DCC871

Alıcı: OTOPOİNT MOTORLU ARAÇLAR.. Araç: 16BDS617 - NLHDN51F8PZ227680 - HYUNDAİ İ10 2023 Otomatik Benzin - Kilometre : 71893

KAPORTA VE BOYA KONTROLÜ

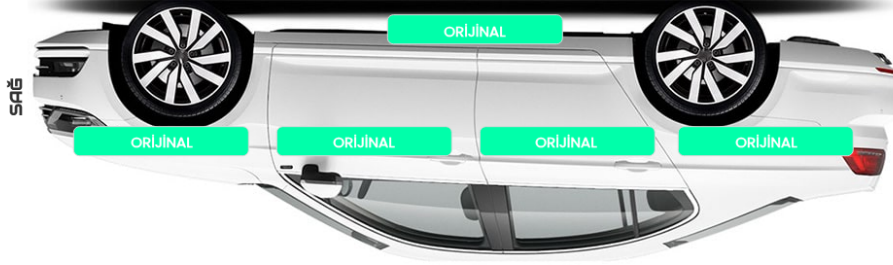
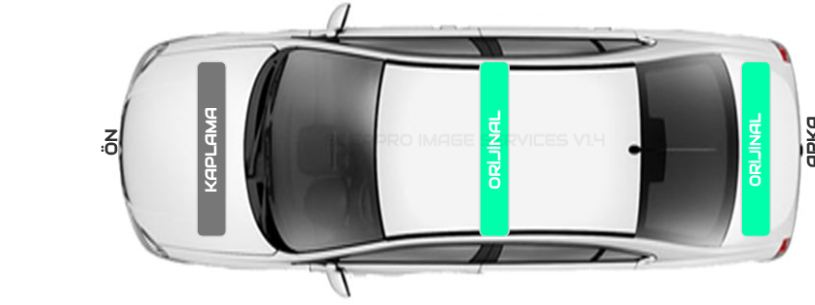
ORJİNAL ORJİNAL ORJİNAL ORJİNAL

ORJİNAL ORJİNAL

-Aracın muhtelif yerlerinde minal düzeyde ezik çizik ve boyasız göçük düzeltmeler mevcut
-kap civatalarında Ayar izleri var
-Araç fabrikasyon çift renk (gri-siyah)
-Ön kaputta boya koruma filmi mevcut(Film altı detaylı boya kontrolü yapılamadı, Mikron değerleri normal 240,270 mikron arası)
