# DYNOPLUS - İZMİR YOLU ŞB

Rapor id : SP889DAH606

Alıcı: OTOPOİNT MOTORLU ARAÇLAR.. Araç: 34NKK684 - VYFEDYHT0SJ667122 - FIAT Doblo 2025 Manuel Dizel - Kilometre : 5400

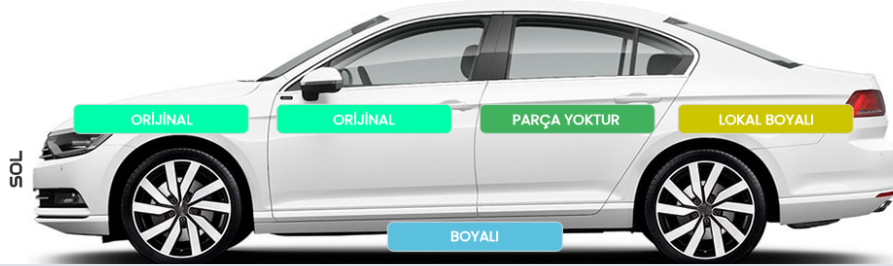
## KAPORTA VE BOYA KONTROLÜ

ARACIN MUHTELİF YERLERİNDE MİNİMAL DÜZEYDE EZİK, ÇİZİK VE BOYASIZ GÖÇÜK DÜZELTME MEVCUT
