KAPORTA VE BOYA KONTROLÜ

DYNOPLUS - İZMİR YOLU ŞB

Rapor id : SP850ECH889

Alıcı: OTOPOİNT MOTORLU ARAÇLAR.. Araç: 34GUN940 - NM0CXXTTRCPL54017 - FORD Transit 2023 Manuel Dizel - Kilometre : 104788

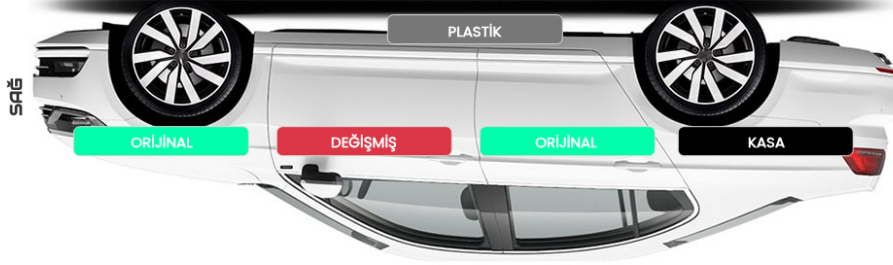
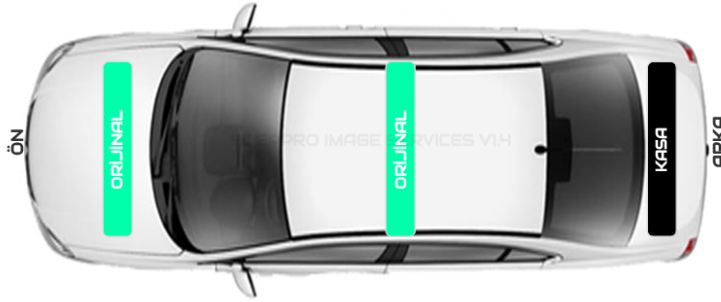
-Aracın muhtelif yerlerinde minimal düzeyde ezik ve çizikler mevcut
