KAPORTA VE BOYA KONTROLÜ

DYNOPLUS - İZMİR YOLU ŞB

Rapor id : SP620HBG881

Alıcı: OTOPOİNT MOTORLU ARAÇLAR.. Araç: 34NKK657 - VYFEDYHT4SJ667110 - FİAT Doblo Manuel Dizel - Kilometre : 14477

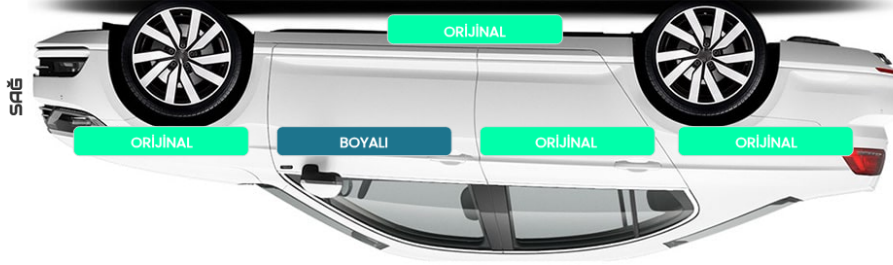
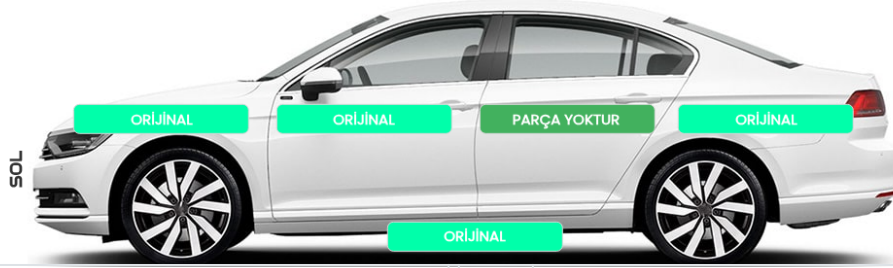
ARAIN MUHTELİF YERLERİNDE MİNİMAL DÜZEYDE EZİK,ÇİZİK VE BOYASIZ GÖÇÜK DÜZELTME MEVCUT
