KAPORTA VE BOYA KONTROLÜ

Rapor tarihi : 2026-03-08 11:32:19

Rapor id : SP697CEA576

Alıcı: OTOPOİNT MOTORLU ARAÇLAR.. Araç: 34NPU770 - NM0CXXTTRCSA29599 - FORD Transit Manuel Dizel - Kilometre : 14897

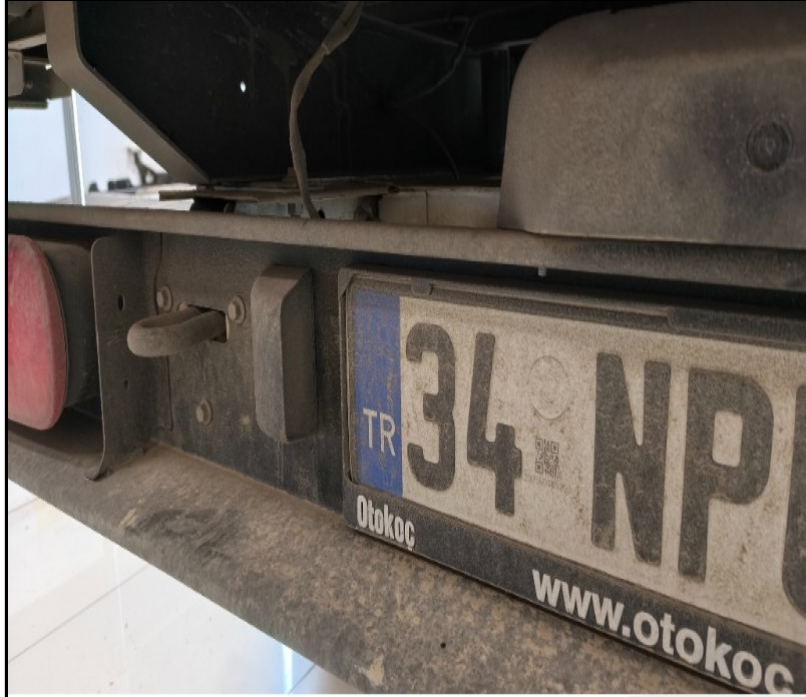
Sol plaka lambası çalışmıyor
