## KAPORTA VE BOYA KONTROLÜ

# DYNOPLUS - İZMİR YOLU ŞB

Rapor id : SP497ABC671

Alıcı: OTOPOİNT MOTORLU ARAÇLAR.. Araç: 34NDP913 - VR3KAHPY7SS042476 - PEUGEOT 3008 Otomatik Benzin - Kilometre : 8452

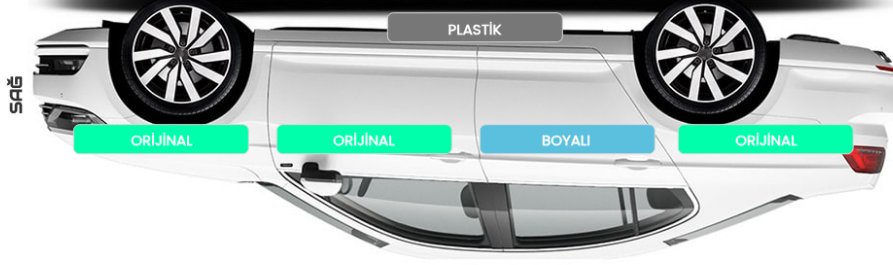
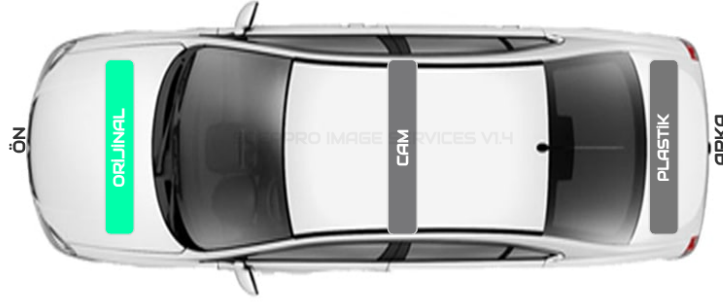
- Aracın muhtelif yerlerinde minimal düzeyde ezik ve çizikler mevcut
- Ön Kaputta boyasız göçük düzeltme mevcut
- Sol far ayağı (plastik) onarımlı
- Ön tamponun iç plastiklerinde kırıklar,çatlaklar var
