## KAPORTA VE BOYA KONTROLÜ

# DYNOPLUS - İZMİR YOLU ŞB

Rapor id : SP673HHF121

Alıcı: OTOPOİNT MOTORLU ARAÇLAR.. Araç: 34FYM311 - NM435600006X1237 - FIAT Egea Otomatik Dizel - Kilometre : 78136

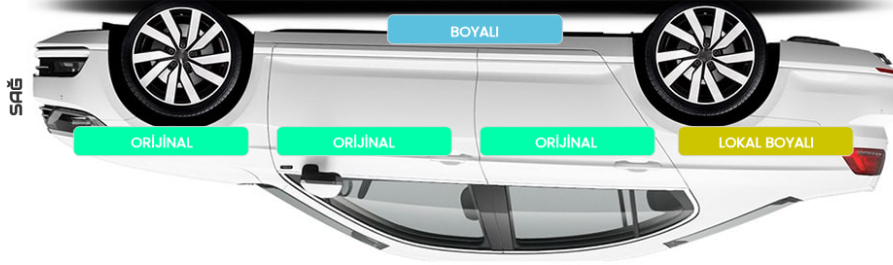
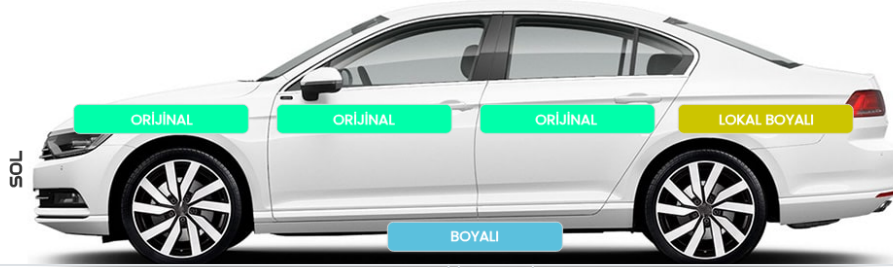
Aracın muhtelif yerlerinde minimal düzeyde ezik çizik ve boyasız göçük düzeltmeler mevcut
