# DYNOPLUS - İZMİR YOLU ŞB

Rapor tarihi : 2026-02-05 18:52:50  
Rapor id : SP909FHC527

Alıcı: OTOPOINT MOTORLU ARAÇLAR.. Araç: 34NDV862 - VSSZZZKM0SR076140 - CUPRA Formentor Otomatik Hybrid - Kilometre : 1235

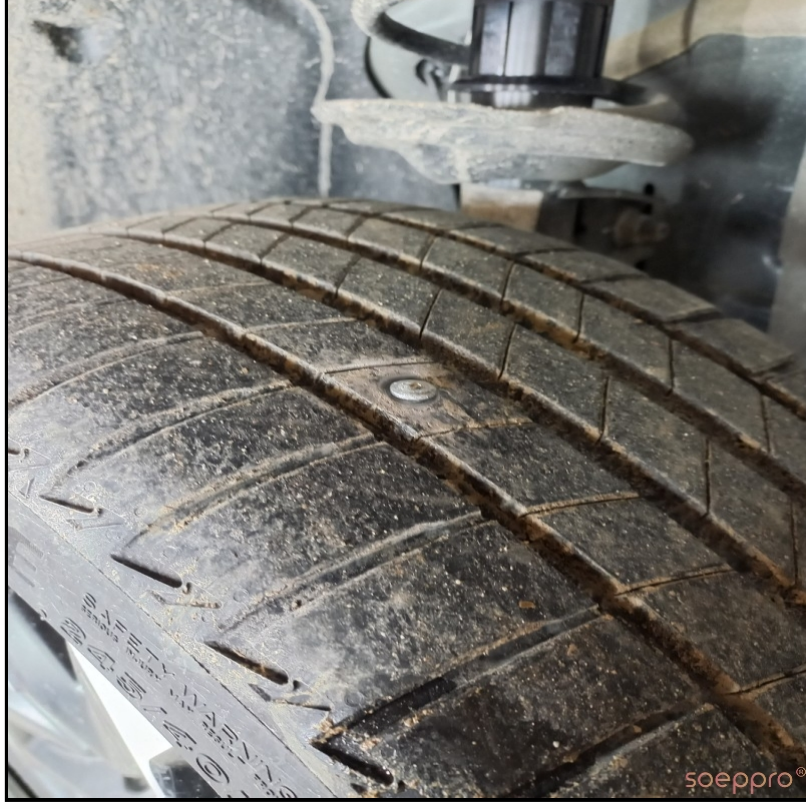
Sag on lastik de civi var
