Sayfa : 1 / 15
EKSPERTİZ BİLGİLENDİRME SAYFASI

İşlem Tarihi:	12.08.2024 14:53:08 - 14:57:20	Şasi No:	NM0MXXTACMPL38229
Marka :	FORD	Model	TORNEO COURIER / 2023

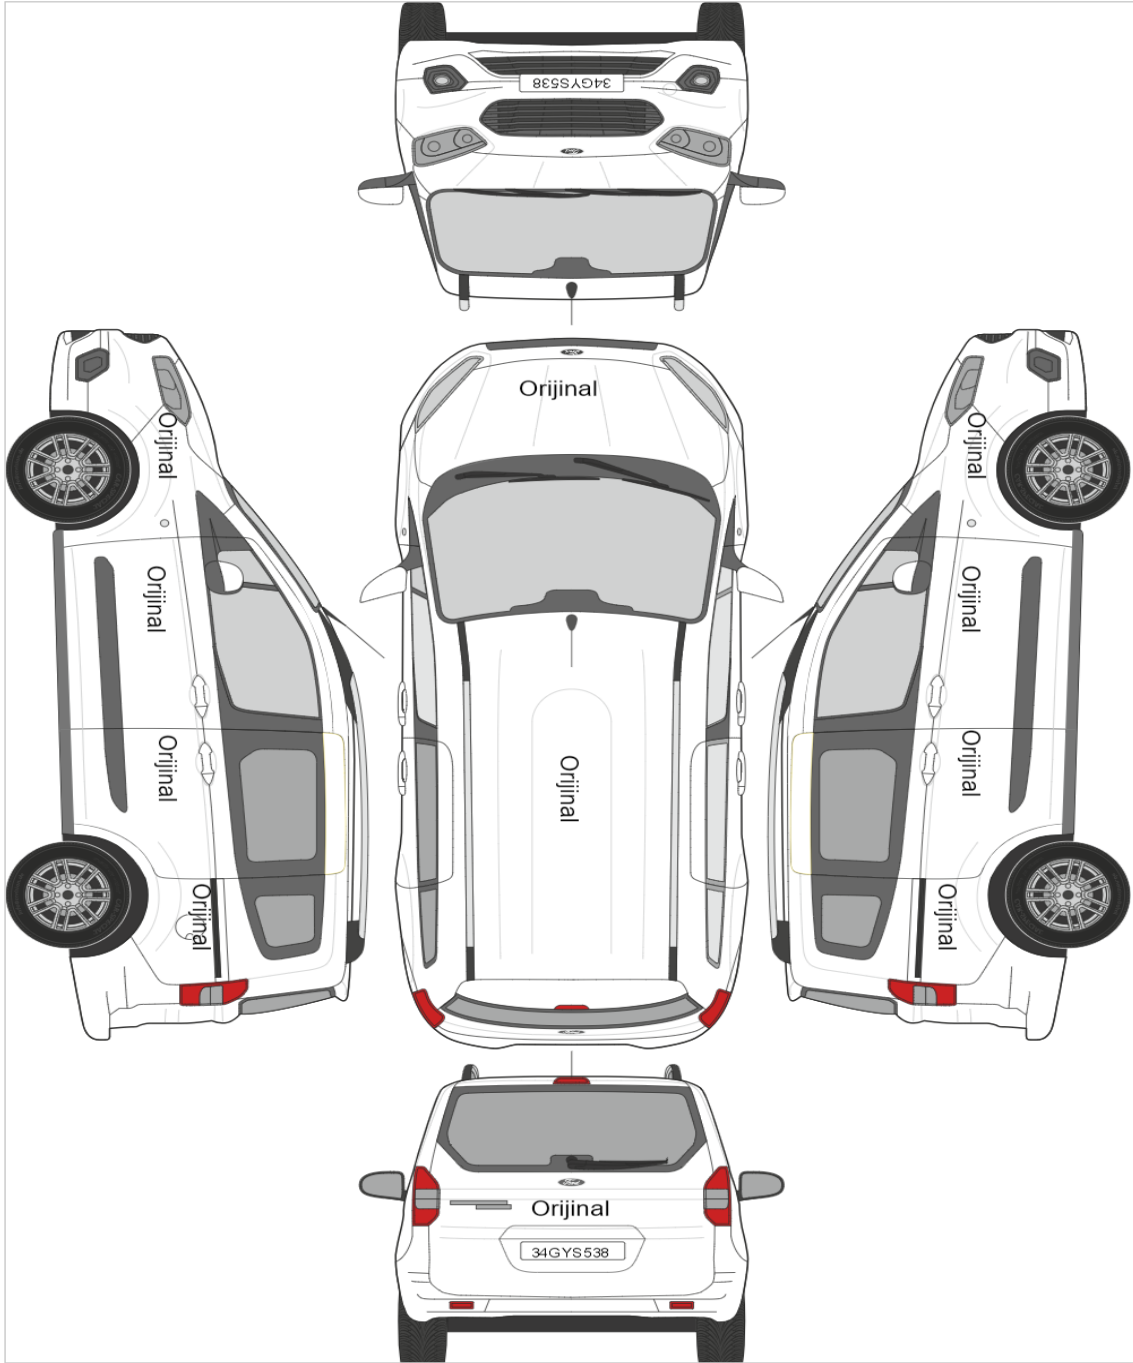
60. Sol Ön Şasi	Orijinal
61. Sağ Ön Şasi	Orijinal
62. Güneş Yanığı	Yok
63. Podye Sol	Orijinal
64. Podye Sağ	Orijinal
65. Amortisör Kulesi Sol	Orijinal
66. Amortisör Kulesi Sağ	Orijinal
67. Sol Üst Direk	Orijinal
68. Sağ Üst Direk	Orijinal
69. Sol Ön Direk	Orijinal
70. Sağ Ön Direk	Orijinal
71. Sol Kapı Orta Direk	Orijinal
72. Sağ Kapı Orta Direk	Orijinal
73. Sol Arka Çamurluk Kilit Karşılığı	Orijinal
74. Sağ Arka Çamurluk Kilit Karşılığı	Orijinal
75. Sol Alt Marşpiyel	Plastik Kaplama
76. Sağ Alt Marşpiyel	Plastik Kaplama
77. Ön Panel	Plastik
78. Arka Panel	Orijinal
79. Ön Tampon	Plastik
80. Arka Tampon	Plastik
81. Taban Sacı	Sağlam
82. Bagaj İç Havuz Sacı	Orijinal
83. Sağ Ön Çamurluk Davlumbazı	Sağlam
84. Sol Ön Çamurluk Davlumbazı	! Hasarlı
85. Sağ Arka Çamurluk Davlumbazı	Sağlam
86. Sol Arka Çamurluk Davlumbazı	Sağlam
87. Çizik/Gamze/Göçükler	! Var

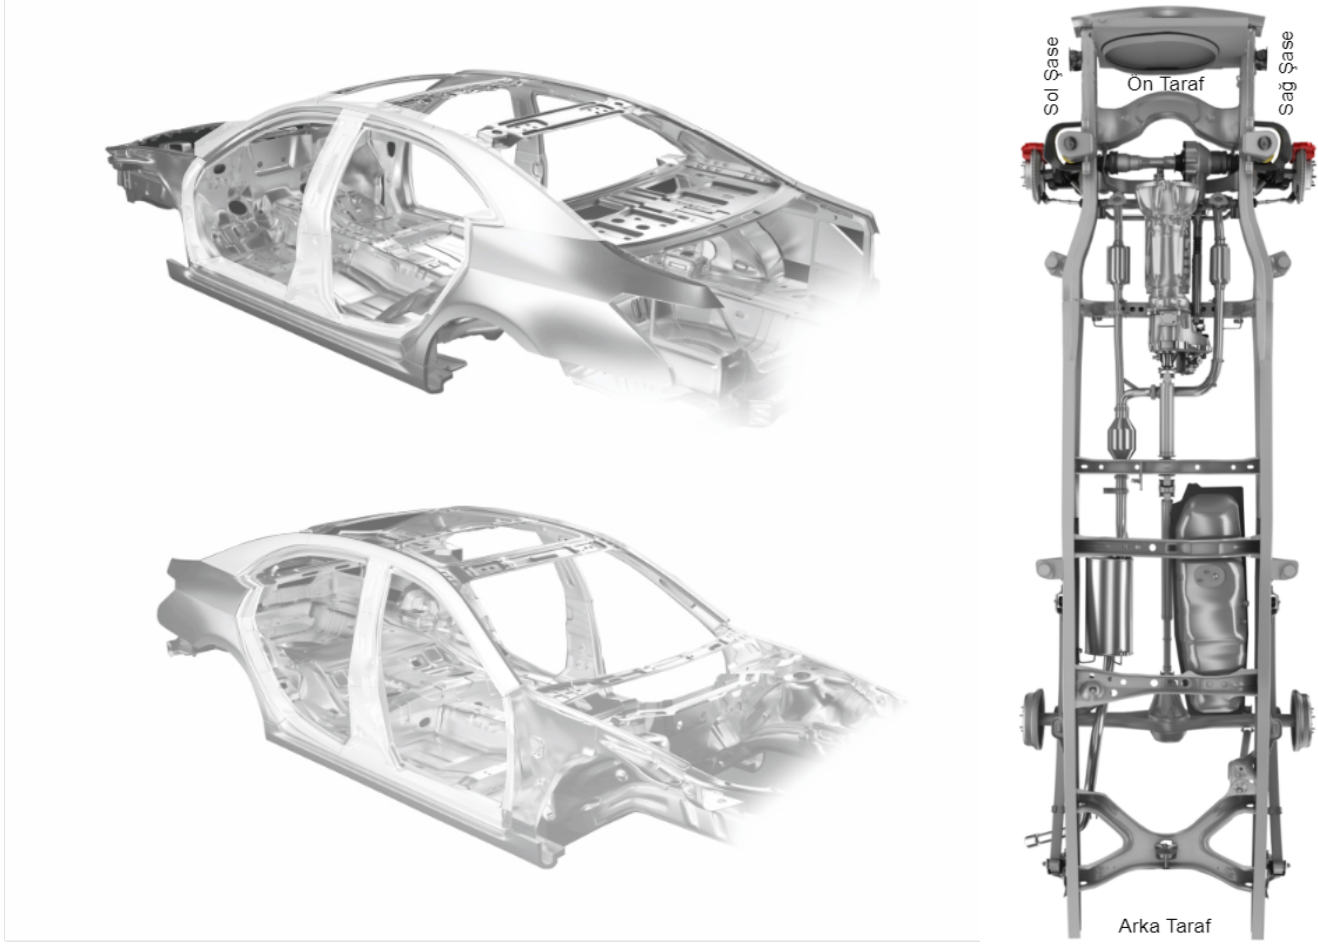
ARAÇ DİREK & ŞASI KONTROLLERİ

Sol Orta Direk	Orijinal	Sol Ön Cam Direği	Orijinal
Sol Arka Üst Direk	Orijinal	Sol Ön Basamak	Orijinal
Sol Arka Basamak	Orijinal	Sol Ön Kapı İç Direk	Orijinal
Sol Çamurluk Kilit Karşılığı	Orijinal	Sol Üst Direk	Orijinal
Sağ Orta Direk	Orijinal	Sağ Ön Cam Direği	Orijinal
Sağ Arka Üst Direk	Orijinal	Sağ Ön Basamak	Orijinal
Sağ Arka Basamak	Orijinal	Sağ Ön Kapı İç Direk	Orijinal
Sağ Çamurluk Kilit Karşılığı	Orijinal	Sağ Üst Direk	Orijinal

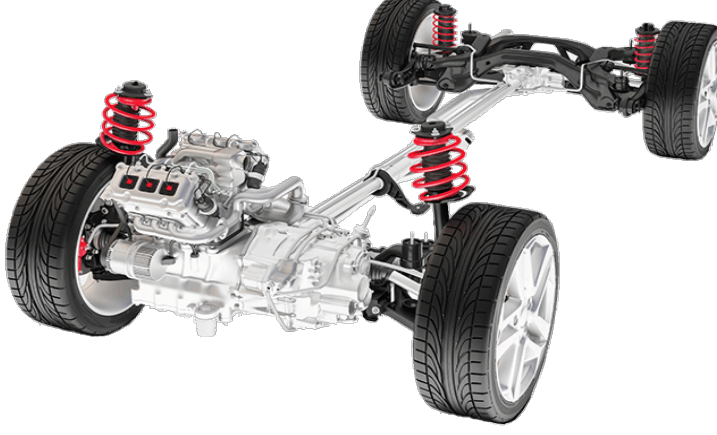
SÜSPANSİYON TEST SONUCU

187. Şasi Bağlantı Noktası	Sağlam
188. Alt Bağlantı	Sağlam
189. Üst Bağlantı	Sağlam
190. Yaylar	Sağlam
191. Sabit Askı	Sağlam
192. Serbest Askı	Sağlam
193. Denge Çubukları	Sağlam
194. Rotiller	Sağlam
195. Sol Arka Süspansiyon	Pozitif
196. Sağ Arka Süspansiyon	Pozitif
197. Sol Ön Süspansiyon	Pozitif
198. Sağ Ön Süspansiyon	Pozitif
