KAPORTA VE BOYA KONTROLÜ

Rapor tarihi : 2025-01-17 09:54:30
Rapor id : SP538BGE901

Alıcı: OTOPOİNT MOTORLU ARAÇLAR.. Araç: 34FPA504 - NM435600006Y20691 - FIAT EGEA 2022 Otomatik Dizel - Kilometre : 73372

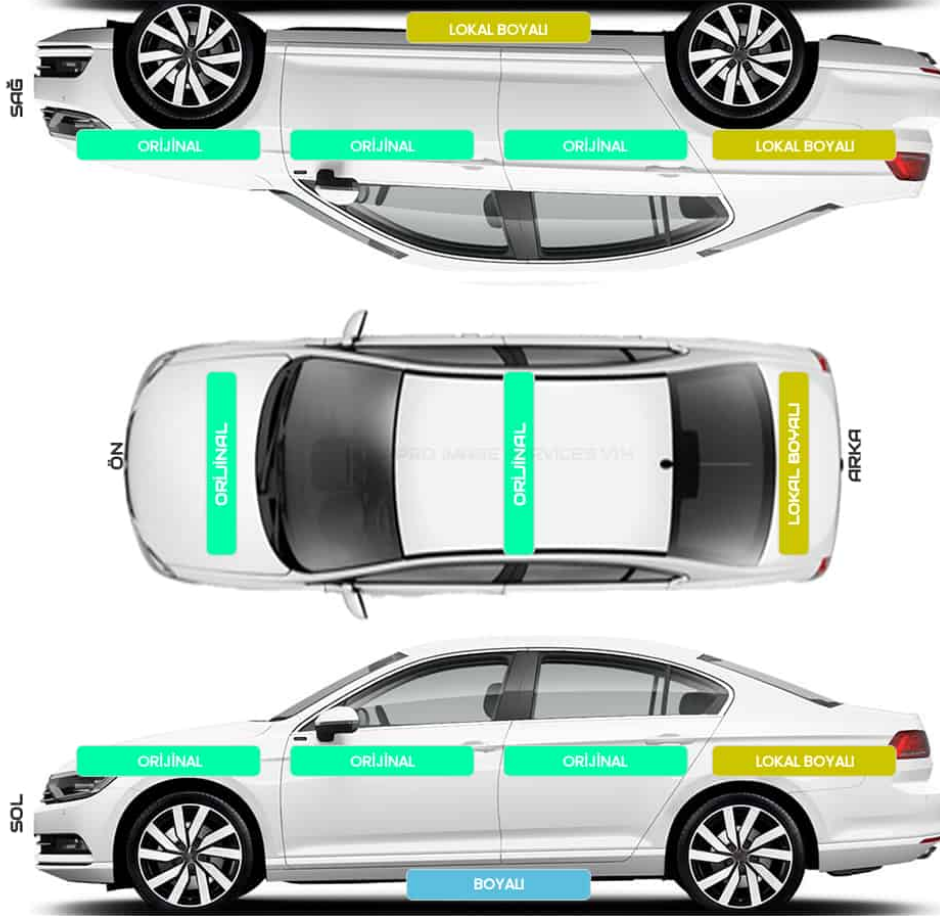
✓ Ön panel kontrolü	✓ Arka panel kontrolü
✓ Sol ön şase kontrolü	✓ Sağ ön şase kontrolü
✓ Sol ön podye kontrolü	✓ Sağ ön podye kontrolü
✓ Sol ön tüfek (Üst podye) saçı kontrolü	✓ Sağ ön tüfek (Üst podye) saçı kontrolü
✓ Sol ön direk kontrolü	✓ Sağ ön direk kontrolü
✓ Sol orta direk kontrolü	✓ Sağ orta direk kontrolü
✓ Sol üst direk kontrolü	✓ Sağ üst direk kontrolü
✓ Sol arka şase kontrolü	✓ Sağ arka şase kontrolü
✓ Alt taban kontrolü	✓ Havuz sacı kontrolü
