# DYNOPLUS - İZMİR YOLU ŞB

Rapor id : SP549ADE115

Alıcı: OTOPOİNT MOTORLU ARAÇLAR.. Araç: 34KYJ297 - WF02N1ER92RK89463 - FORD CORUIER Manuel Dizel - Kilometre : 11010

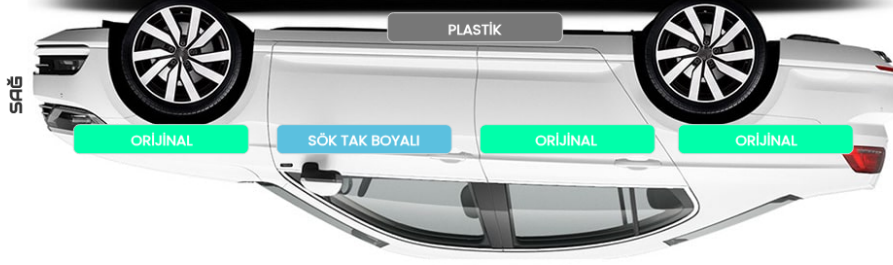
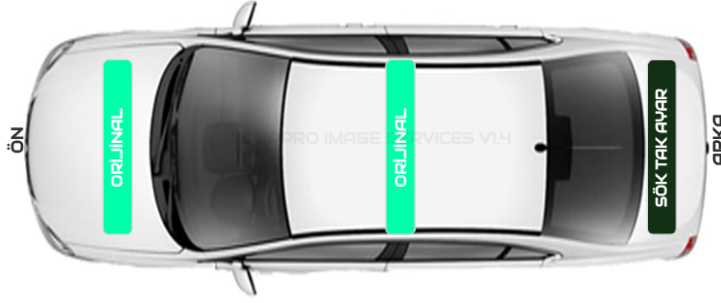
## KAPORTA VE BOYA KONTROLÜ

Aracın fabrikasyon iç dış boya mikron kalınlıkları yüksek ve farklılık göstermektedir.  
Aracın muhtelif yerlerinde minimal düzeyde ezik ve çizikler mevcut
