WDD2040451A456662 Şasi Numaralı Aracın

## Oto Ekspertiz Raporu

| Marka Model: | MERCEDES-BENZ C 180 AMG 7G-TRONIC |

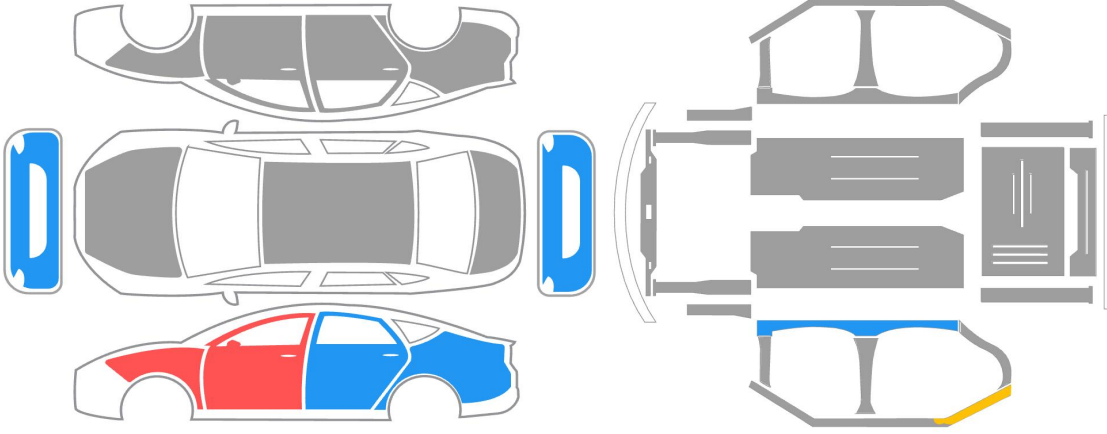
■ : Orijinal | ■ : Boyalı(5) | ■ : Lokal Boyalı(1) | ■ : Değişen(2)

| Kaporta / Boya | Durumu | Mikron | Notlar |
| Sol Ön Çamurluk | DEĞİŞEN | [90 - 140] | |
| Sol Ön Kapı | DEĞİŞEN | [70 - 90] | |
| Sol Arka Kapı | BOYALI | [90 - 900] | Ezik ve Gamzeler Var, Hasar Var, |
| Sol Arka Çamurluk | BOYALI | [90 - 1500] | |
| Sağ Ön Çamurluk | ORİJİNAL | [90 - 140] | Boyasız Göçük Düzeltme Var, |
| Ön Tampon | BOYALI | | Yerine Oturmamış, Çizik, Sürtme Var, |
| Arka Tampon | BOYALI | | Yerine Oturmamış, Çizik, Sürtme Var, |

Detay: Aracın Muhtelif Yerlerinde Ezik ve Çizikler Var,
