VF1RJF00271119064 Şasi Numaralı Aracın

## Oto Ekspertiz Raporu

| Müşteri | R*****R | Telefon: | 541*****143 | Tarih: | 24.09.2026 | Rapor No: | 964265-00166 |

| Marka Model: | RENAULT TALANT |

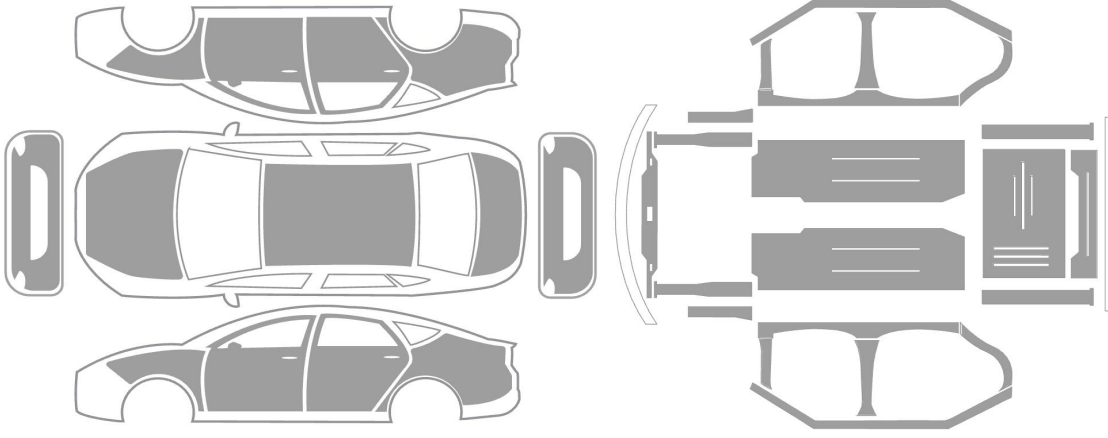
■ : Orijinal | ■ : Boyalı(0) | ■ : Lokal Boyalı(0) | ■ : Değişen(0)

| Kaporta / Boya | Durumu | Mikron | Notlar |
|---|---|---|---|
| Ön Tampon | ORİJİNAL | | Plastik, Karbon Ölçüm Yapılamadı, Çizik, Sürtme Var, |
| Arka Tampon | ORİJİNAL | | Plastik, Karbon Ölçüm Yapılamadı, Çizik, Sürtme Var, |

**Detay:** ARAÇ YOĞUN KİRLİ BAKILDI GÖZ KONTROLÜ YAPILAMADI , Aracın Muhtelif Yerlerinde Ezik ve Çizikler Var,
