W0LPD6EC3F1010077 Şasi Numaralı Aracın

## Oto Ekspertiz Raporu

| Müşteri | R*****R | Telefon: | 541*****143 | Tarih: | 09.10.2026 | Rapor No: | 981207-00166 |

| Marka Model: | OPEL ASTRA 1.4 16V OTOMATİK |

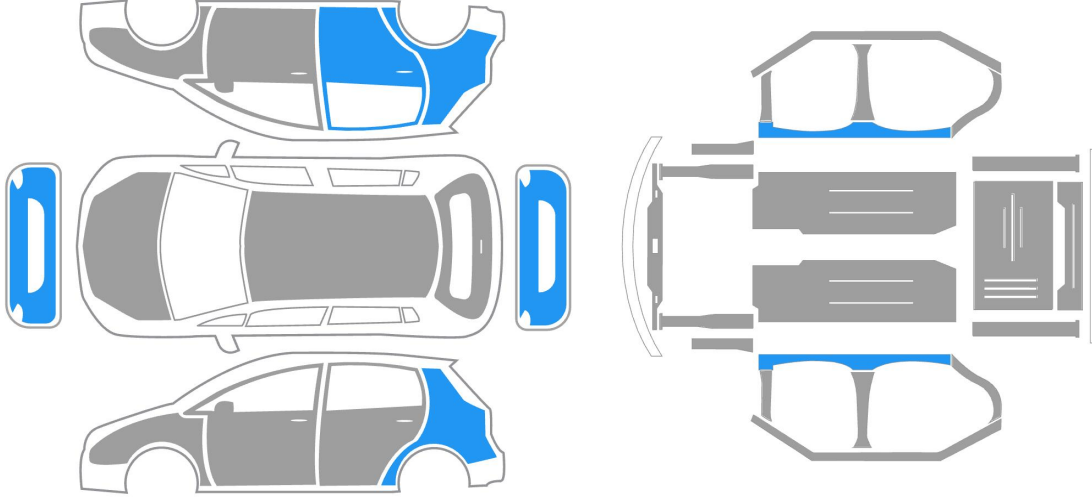
■ : Orijinal | ■ : Boyalı(7) | ■ : Lokal Boyalı(0) | ■ : Değişen(0)

| Kaporta / Boya | Durumu | Mikron | Notlar |
|---|---|---|---|
| Sol Arka Çamurluk | BOYALI | [110 - 1500] | Boyalı, İşlemli, |
| Sağ Arka Çamurluk | BOYALI | [110 - 1500] | Boyalı, İşlemli, |
| Sağ Arka Kapı | BOYALI | [110 - 1500] | Boyalı, İşlemli, |
| Ön Tampon | BOYALI | | Plastik, Karbon Ölçüm Yapılamadı, Yerine Oturmamış, Çizik, Sürtme Var, |
| Arka Tampon | BOYALI | | Plastik, Karbon Ölçüm Yapılamadı, Çizik, Sürtme Var, |

Detay: MUHTELİF EZİK ÇİZİKLER MEVCUT ,
