UU15SDL1A57988107 Şasi Numaralı Aracın

## Oto Ekspertiz Raporu

| Müşteri | R*****N | Telefon: | 541*****143 | Tarih: | 08.06.2026 | Rapor No: | 850204-00166 |

| Marka Model: | DACIA SANDERO |

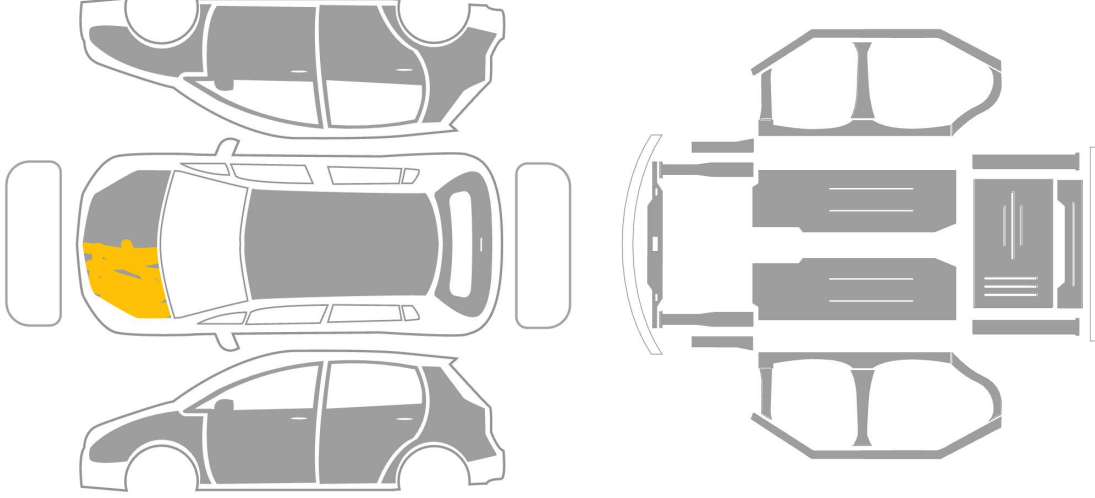
■ : Orijinal | ■ : Boyalı(0) | ■ : Lokal Boyalı(1) | ■ : Değişen(0)

| Kaporta / Boya | Durumu | Mikron | Notlar |
|---|---|---|---|
| Kaput | LOKAL B. | [90 - 160] | |
| Sağ Arka Çamurluk | ORİJİNAL | [90 - 160] | Hasar Var, |
