VF7SXHMRVMT627497 Şasi Numaralı Aracın

## Oto Ekspertiz Raporu

| Marka Model: | CITROEN C3 1.2 PURETECH FEEL MANUEL |
| Kilometre | 48.331 |

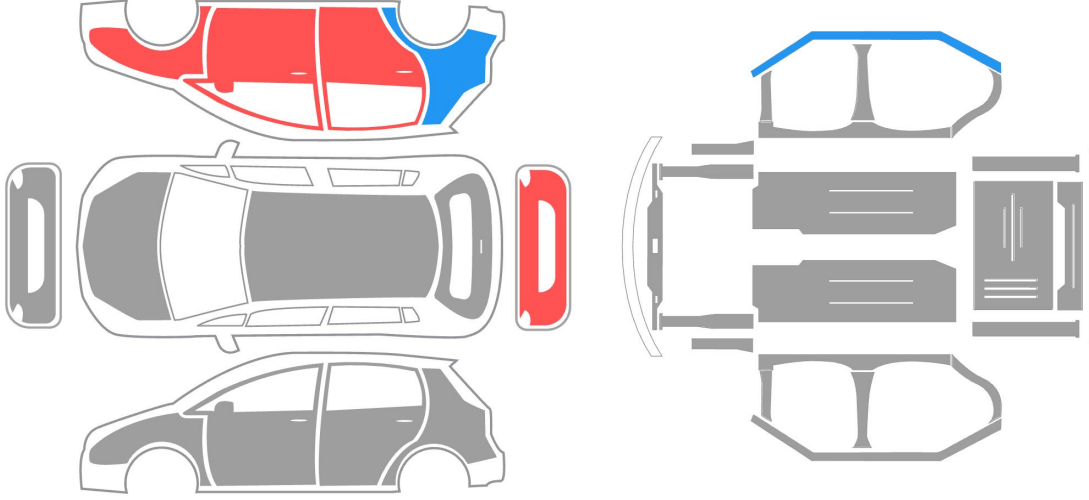
■ : Orijinal | ■ : Boyalı(2) | ■ : Lokal Boyalı(0) | ■ : Değişen(4)

| Kaporta / Boya | Durumu | Mikron | Notlar |
|---|---|---|---|
| Sağ Arka Çamurluk | BOYALI | [90 - 160] | Boyalı, |
| Sağ Arka Kapı | DEĞİŞEN | [90 - 150] | Değişen, |
| Sağ Ön Kapı | DEĞİŞEN | [90 - 170] | Değişen, |
| Sağ Ön Çamurluk | DEĞİŞEN | [90 - 150] | Değişen, |
| Ön Tampon | Plastik/Karbon | | Çizik, Sürtme Var, |
| Arka Tampon | DEĞİŞEN | | Değişen, |

Detay: Aracın Muhtelif Yerlerinde Ezik ve Çizikler Var, PILASTİK DODİKLER ÇİZİK DEFORME ,
