VF1RJF00968415365 Şasi Numaralı Aracın

## Oto Ekspertiz Raporu

| Marka Model: | RENAULT TALANT |

34EZP629 | 09.10.2026 | No: 981222 | TSE: 34-HYB-21005

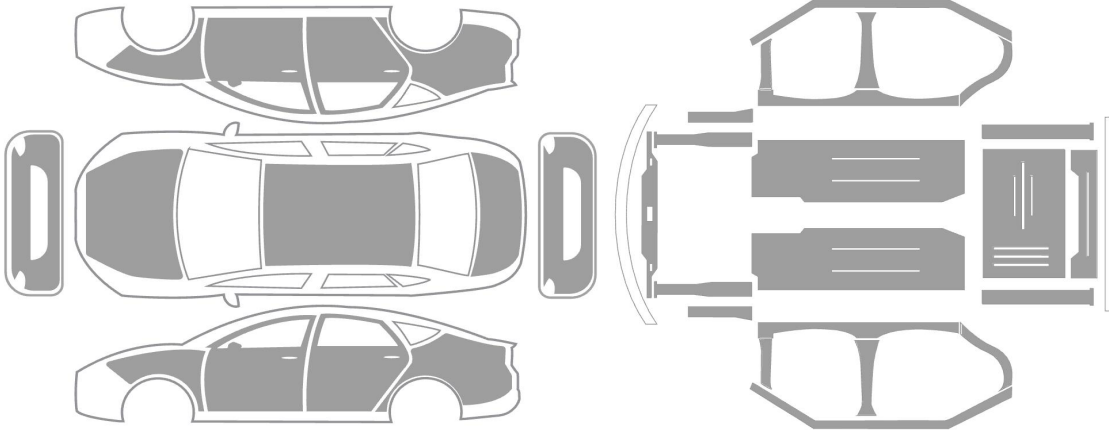
■ : Orijinal | ■ : Boyalı(0) | ■ : Lokal Boyalı(0) | ■ : Değişen(0)

| Bagaj | ORİJİNAL | [110 - 140] | Boyasız Göçük Düzeltme Var, |
| Ön Tampon | ORİJİNAL | | Kırık, Çatlak Var, Plastik, Karbon Ölçüm Yapılamadı, Yerine Oturmamış, Çizik, Sürtme Var, |
| Arka Tampon | ORİJİNAL | | Plastik, Karbon Ölçüm Yapılamadı, Çizik, Sürtme Var, |

Detay: ARAÇ GENELİNDE EZİK ÇİZİKLER MEVCUT , KUŞ PİSLİĞİ BOYA DESEN BOZULMALARI MEVCUT ,
