VF1FL000873442260 Şasi Numaralı Aracın

## Oto Ekspertiz Raporu

| Müşteri | R*****R | Telefon: | 541*****143 | Tarih: | 31.08.2026 | Rapor No: | 933862-00166 |

| Marka Model: | RENAULT TRAFIC |

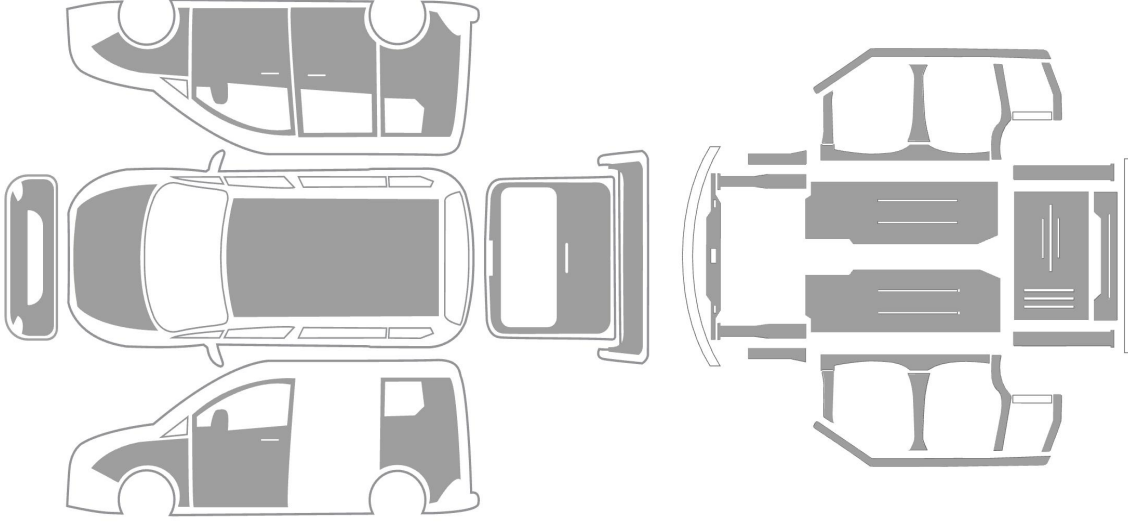
■ : Orijinal | ■ : Boyalı(0) | ■ : Lokal Boyalı(0) | ■ : Değişen(0)

| Kaporta / Boya | Durumu | Mikron | Notlar |
|---|---|---|---|
| Sağ Arka Çamurluk | ORİJİNAL | [90 - 110] | Hasar Var, |
| Sağ Ön Kapı | ORİJİNAL | [90 - 110] | Hasar Var, |
| Ön Tampon | ORİJİNAL | | Plastik, Karbon Ölçüm Yapılamadı, Çizik, Sürtme Var, |
| Arka Tampon | ORİJİNAL | | Plastik, Karbon Ölçüm Yapılamadı, Çizik, Sürtme Var, |

Detay: ARAÇ KİRLİ BAKILDI , Aracın Muhtelif Yerlerinde Ezik ve Çizikler Var,
