VF15RTL0E55214157 Şasi Numaralı Aracın

## Oto Ekspertiz Raporu

| Marka Model: | RENAULT CLIO 1.5 DCI DYNAMIQUE MANUEL |

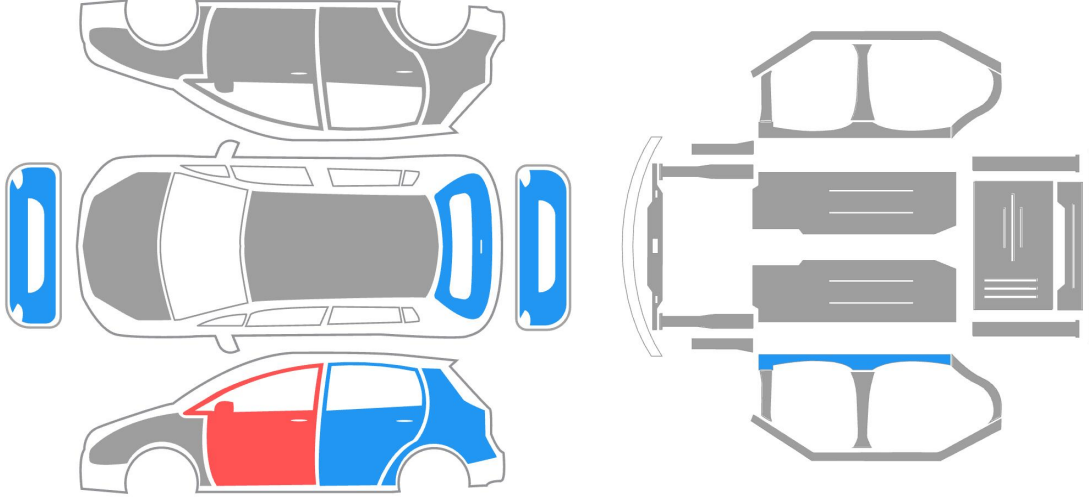
■ : Orijinal | ■ : Boyalı(6) | ■ : Lokal Boyalı(0) | ■ : Değişen(1)

| Kaporta / Boya | Durumu | Mikron | Notlar |
|---|---|---|---|
| Sol Ön Kapı | DEĞİŞEN | [110 - 140] | Değişen, Rötuş Var, |
| Sol Arka Kapı | BOYALI | [110 - 900] | Boyalı, İşlemlı, |
| Sol Arka Çamurluk | BOYALI | [110 - 900] | Boyalı, İşlemlı, |
| Bagaj | BOYALI | [110 - 600] | Boyalı, |
| Ön Tampon | BOYALI | | Plastik, Karbon Ölçüm Yapılamadı, Yerine Oturmamış, Çizik, Sürtme Var, |
| Arka Tampon | BOYALI | | Plastik, Karbon Ölçüm Yapılamadı, Yerine Oturmamış, Çizik, Sürtme Var, |

Detay: ARAÇ ÜZERİNDE RUTUŞ İŞLEMLERİ MEVCUT , Aracın Muhtelif Yerlerinde Ezik ve Çizikler Var,

| Kaporta / Boya | Durumu | Mikron | Notlar |
|---|---|---|---|
| Sol Marşpiyel | BOYALI | | Boyalı, |
